## **ANEXO 07**

### **PROJETO DE COMPENSAÇÃO PELA INTERVENÇÃO FLORESTAL**

**PROCESSO CETESB.071949/2021-78**  
**LAUDO DE CARACTERIZAÇÃO DA VEGETAÇÃO**  
**PROPOSTA DE COMPENSAÇÃO AMBIENTAL NA FORMA DE**  
**PRESERVAÇÃO DE VEGETAÇÃO REMANESCENTE**  
**ESTÂNCIA ÁGUA DO CANJARANA (PARCELA 1)**  
**JOANÓPOLIS – SP**

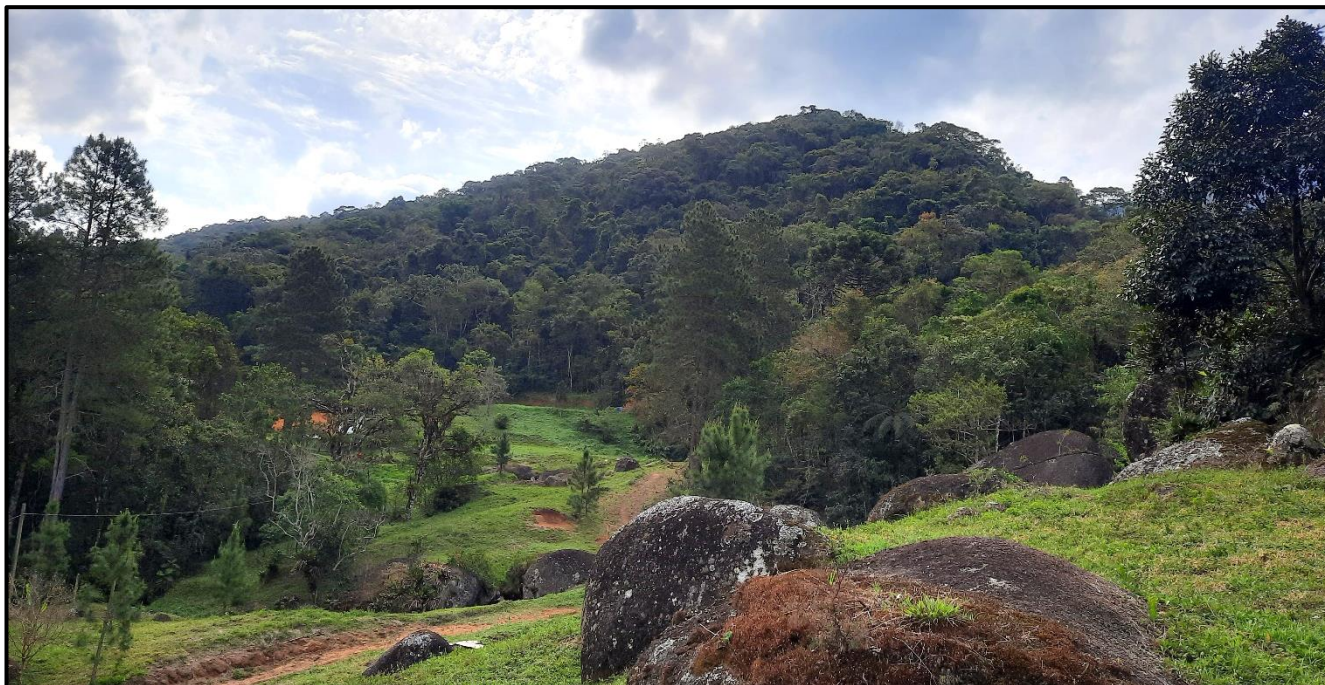
**FOTO 2.2.1** – Interior do imóvel rural denominado Estância Água do Canjarana (Parcela 1), onde se destaca, ao fundo, o fragmento de Floresta Ombrófila Densa altimontano em estágio avançado de regeneração do Bioma Mata Atlântica.

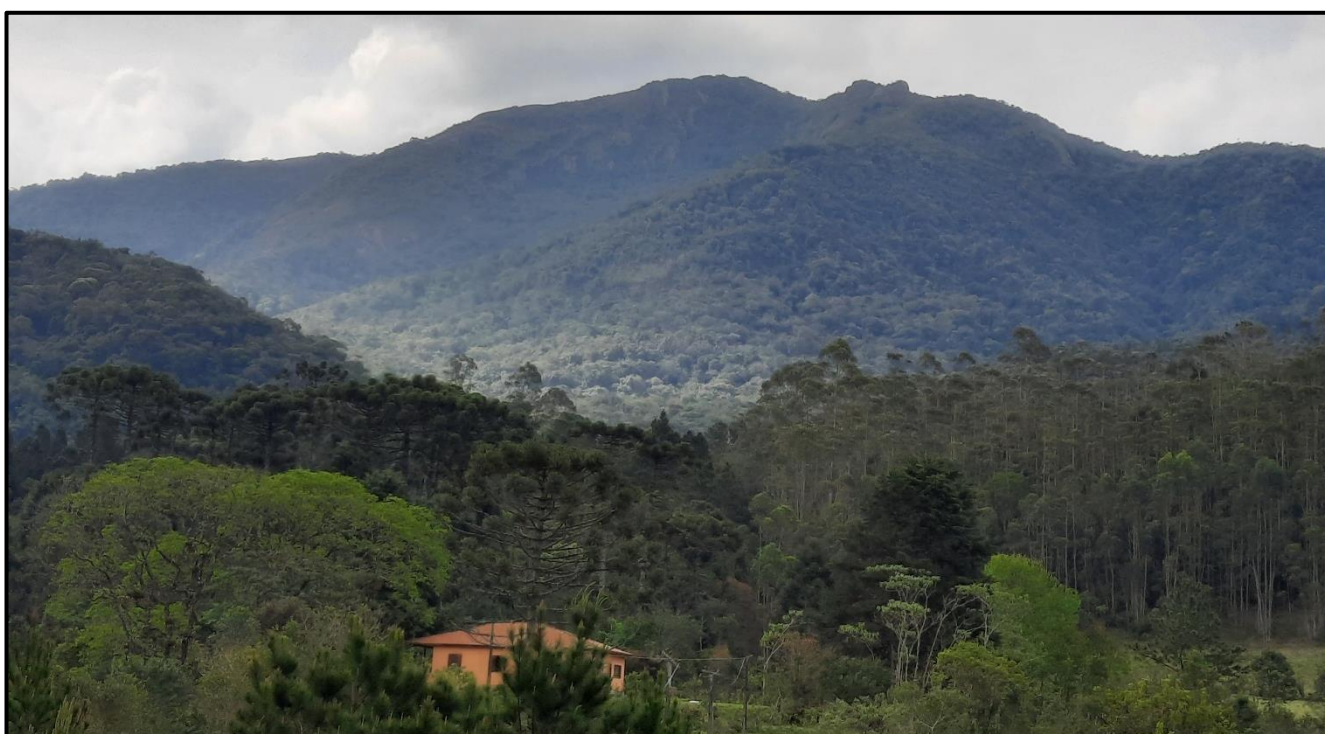
**FOTO 2.2.2** – Ao fundo, vista da vegetação de Floresta Ombrófila Densa Montana e Alto-Montana que recobre a maior parte do imóvel rural denominado Estância Água do Canjarana (Parcela 1), sendo também presenciadas áreas de campo de altitude e afloramentos rochosos.

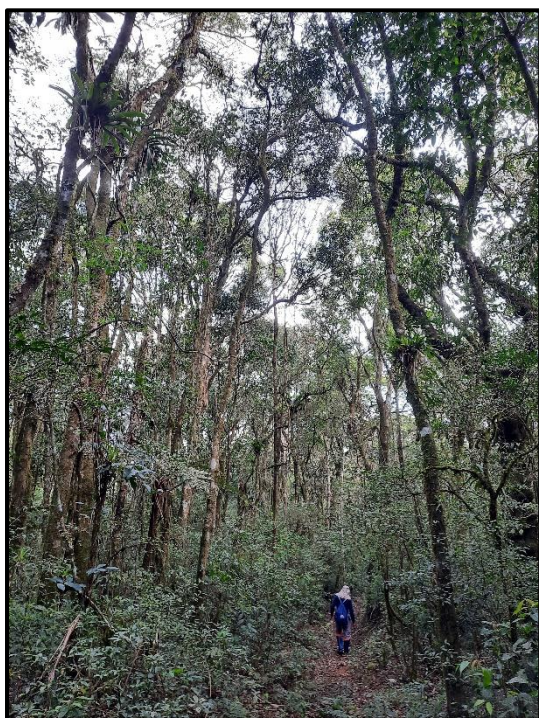
**FOTO 2.2.3** – Interior do fragmento de Floresta Ombrófila Densa, com destaque para o elevado porte dos exemplares arbóreos.

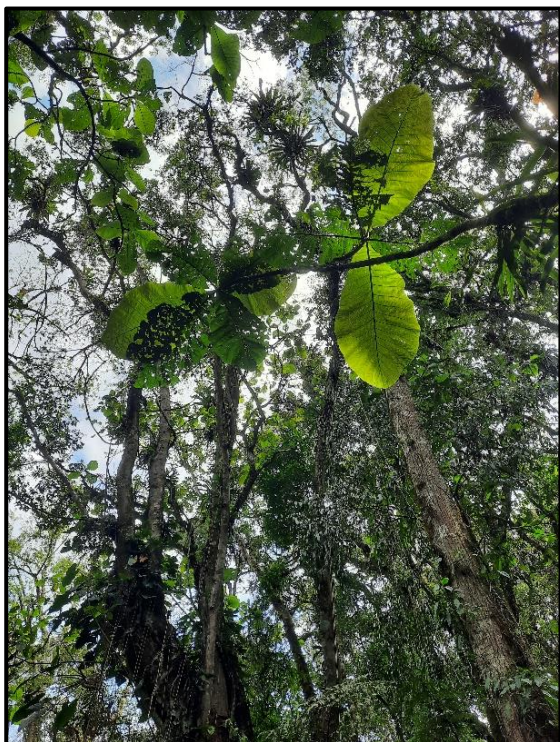
**FOTO 2.2.5** – Interior do fragmento de Floresta Ombrófila Densa, com destaque, em primeiro plano, para um indivíduo de *Bathysa australis* (fumão), espécie que apresenta as maiores folhas da Mata Atlântica.

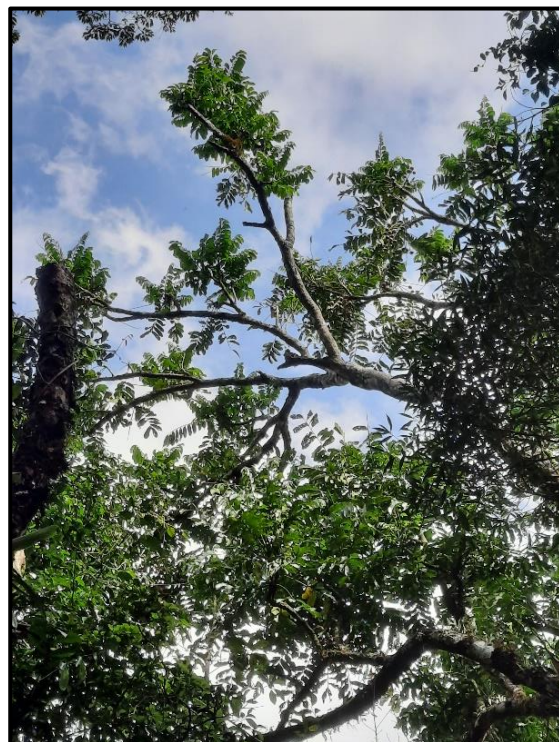
**FOTO 2.2.6** – Interior do fragmento de Floresta Ombrófila Densa, com destaque, ao centro, para um indivíduo de grande porte *Cabralea canjerana* (canjarana), espécie que nomeou o imóvel rural onde se localiza a mata proposta para preservação ambiental.

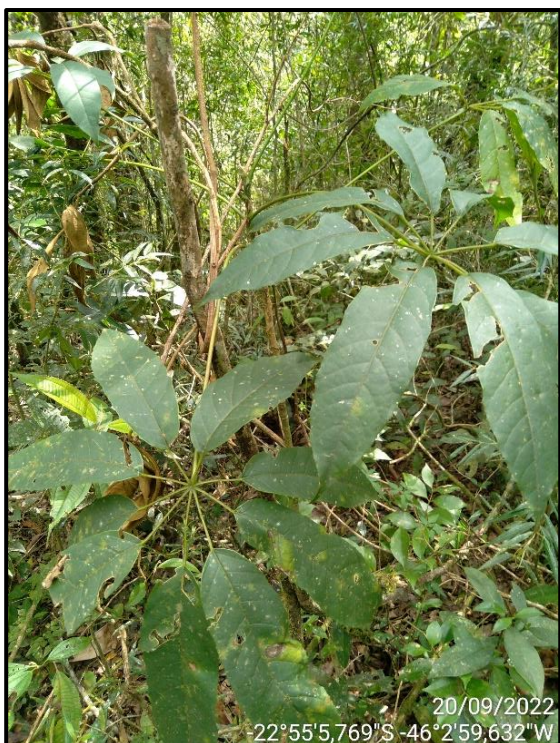
**FOTO 2.2.7** – Indivíduo regenerante de *Schefflera morototoni* (mandiocão), espécie típica da Mata Atlântica.

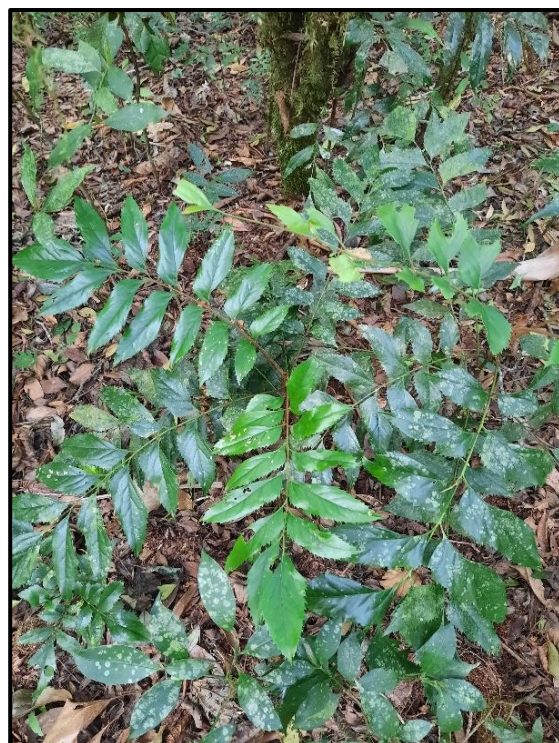
**FOTO 2.2.8** – Indivíduo regenerante de *Roupala montana* (carne-de-vaca), espécie típica da Mata Atlântica.

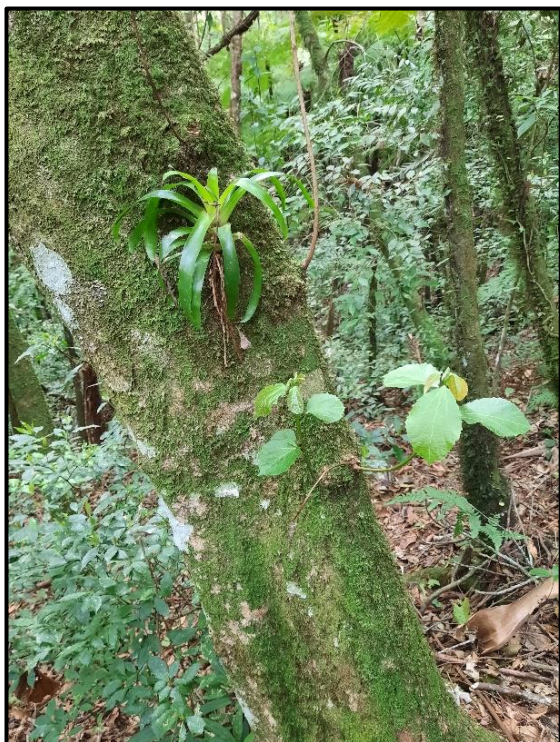
**FOTO 2.2.9** – Indivíduo de grande porte de *Alchornea triplinervia* (tapiá). Destaca-se ainda a presença de um exemplar da planta epífita *Vriesea* sp. (bromélia).

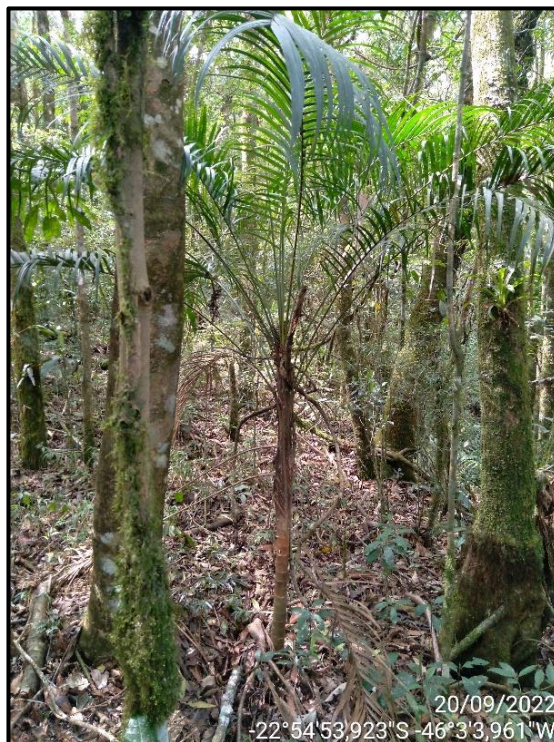
**FOTO 2.2.10** – Indivíduo jovem da palmeira *Geonoma schottiana* (guaricanga), espécie de pequeno porte típica de sub-bosque.

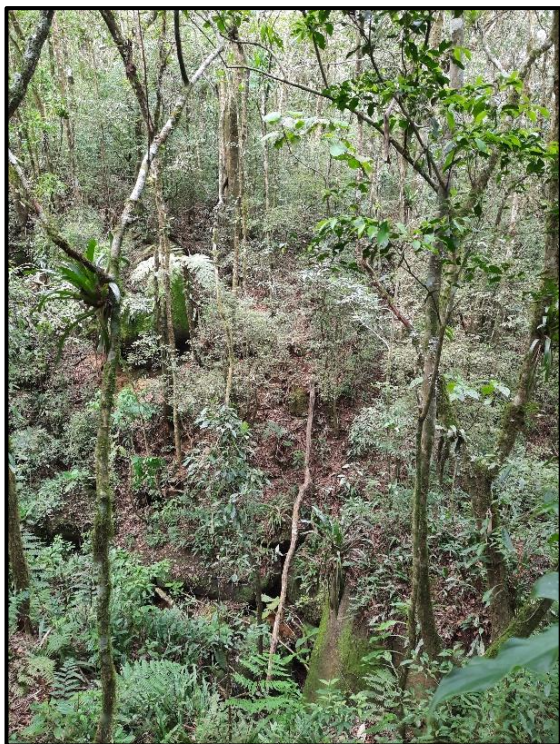
**FOTO 2.2.11** – Interior do fragmento de Floresta Ombrófila Densa, com destaque para a ocorrência de árvores de grande porte e elevada diversidade florística representada por plantas de diferentes hábitos.

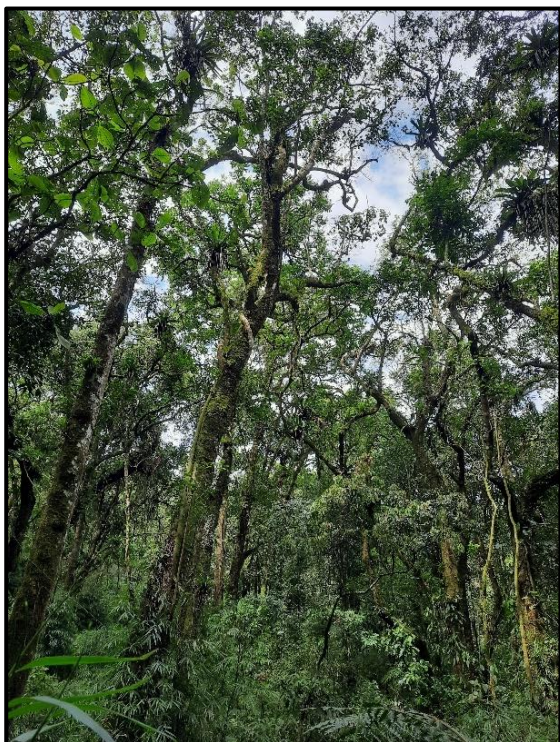
**FOTO 2.2.13** – Interior do fragmento de Floresta Ombrófila Densa, com destaque para a ocorrência de diversos estratos ocupados por plantas de diferentes hábitos.

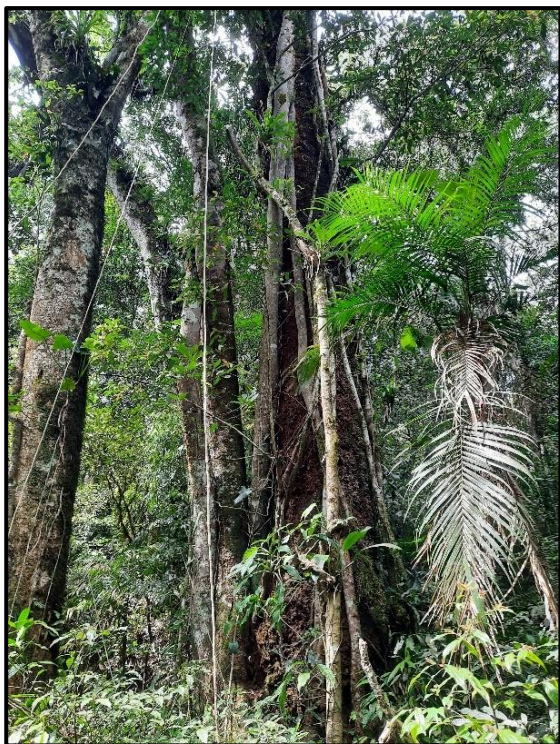
**FOTO 2.2.15** – Interior do fragmento de Floresta Ombrófila Densa, com destaque para a ocorrência de árvores de grande porte e elevada diversidade florística representada por plantas de diferentes hábitos.

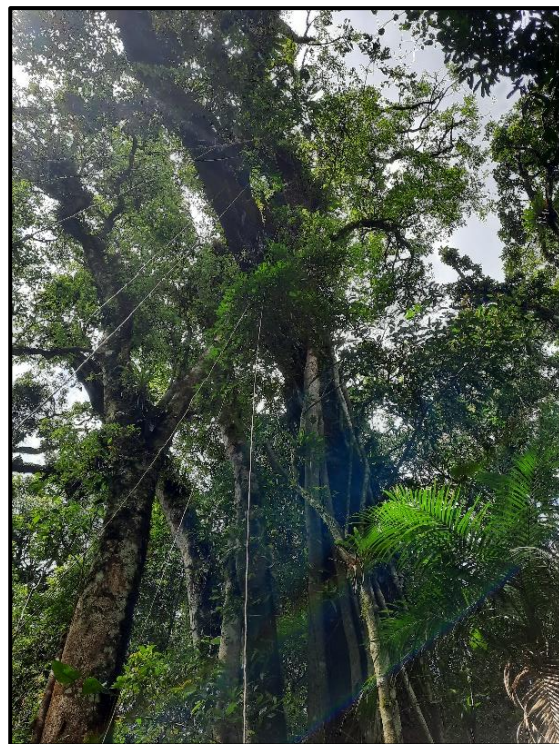
**FOTO 2.2.16** – Dossel do fragmento de Floresta Ombrófila Densa, com destaque para a ocorrência de árvores de grande porte.

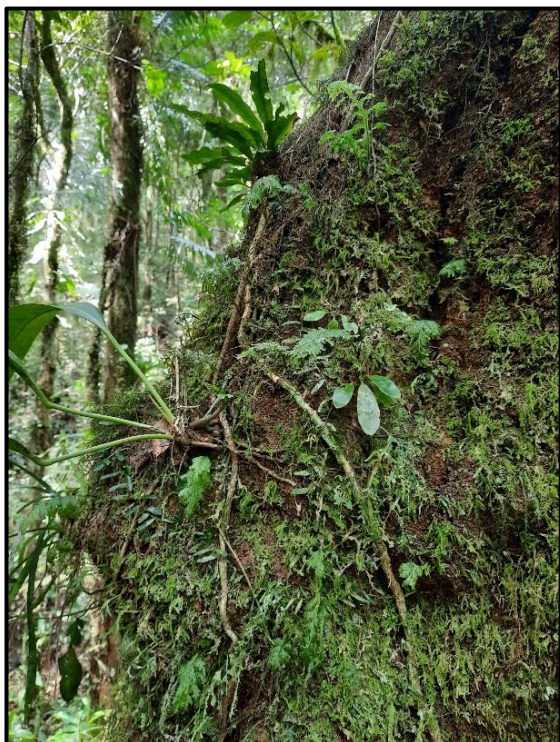
**FOTO 2.2.17** – Vegetação que recobre rocha aflorante, representada por musgos, líquens e polipodiáceas.

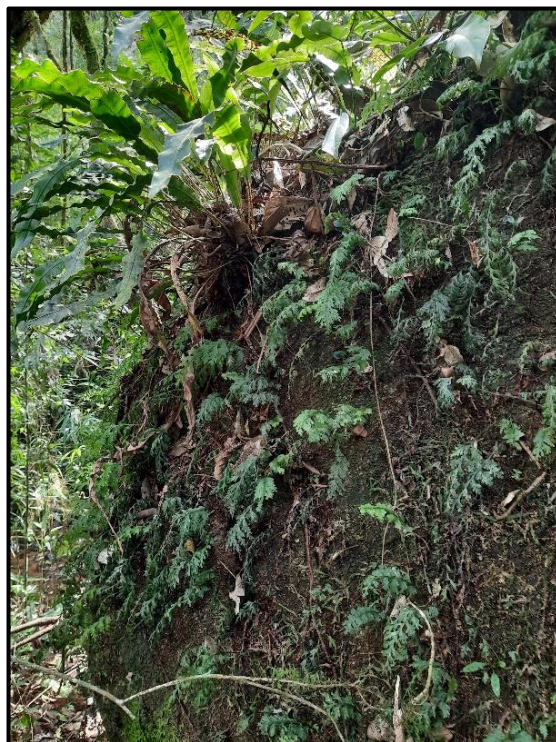
**FOTO 2.2.18** – Vegetação que recobre rocha aflorante, representada por musgos, líquens e polipodiáceas.

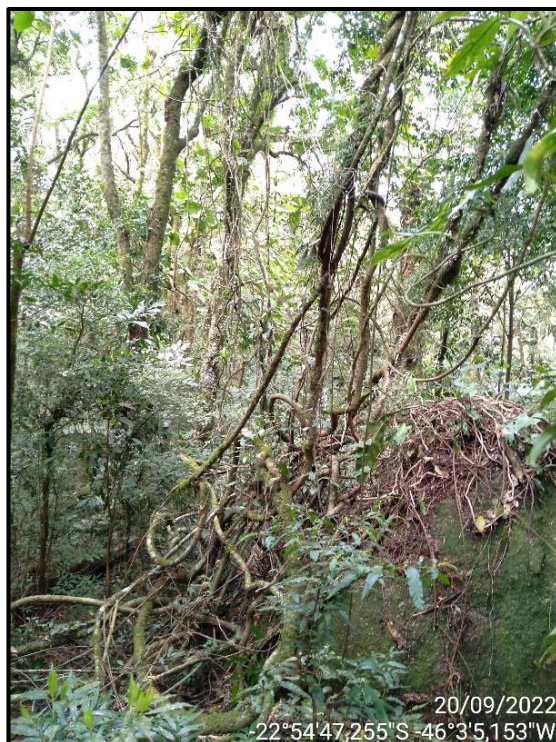
**FOTO 2.2.20** – Interior do fragmento de Floresta Ombrófila Densa, com destaque para a ocorrência de trepadeiras lenhosas.

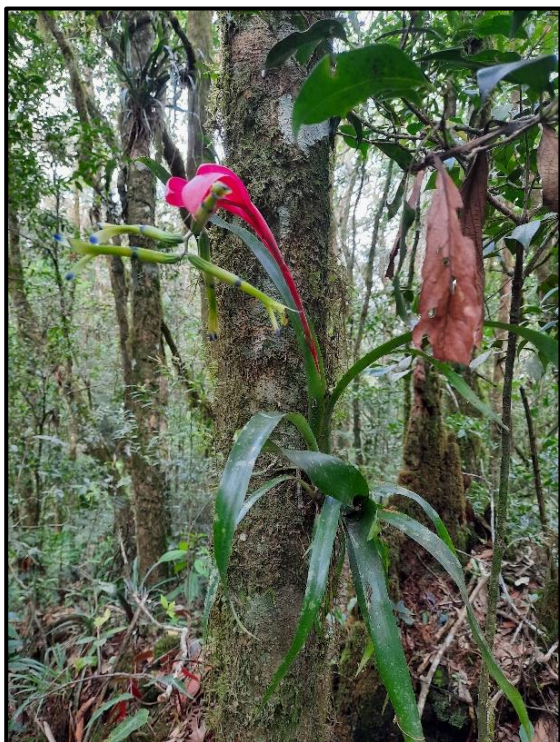
**FOTO 2.2.21** – Exemplar da bromélia de hábito epifítico *Billbergia distachia* identificada no fragmento de mata em estágio avançado de regeneração da Mata Atlântica.

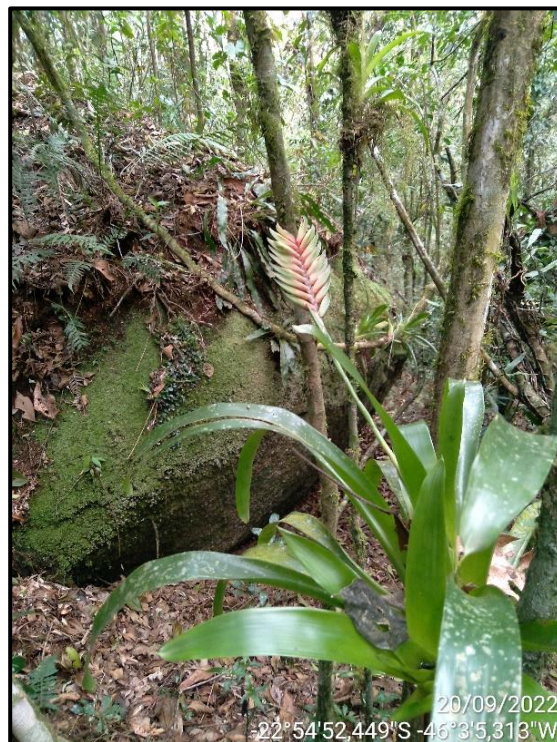
**FOTO 2.2.22** – Exemplar da bromélia de hábito epifítico *Vriesea pardalina* identificada no fragmento de mata em estágio avançado de regeneração da Mata Atlântica.

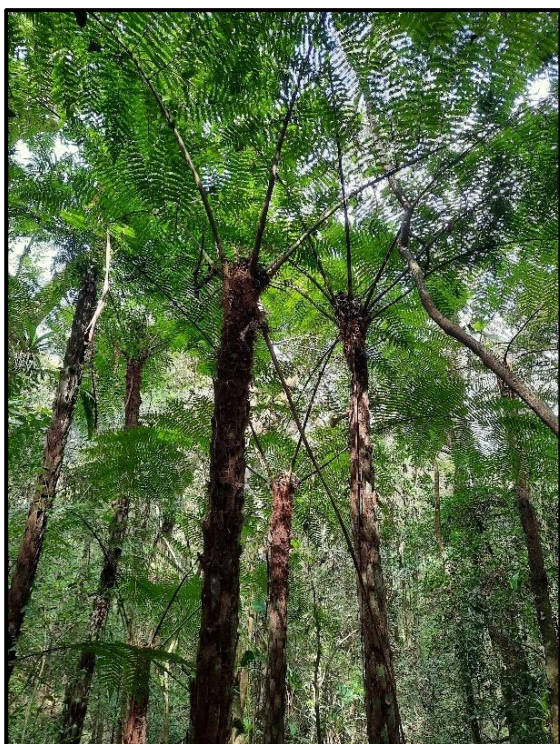
**FOTO 2.2.23** – Agrupamento de *Cyathea delgadii* (samambaia-açu), espécie bastante comum no sub-bosque.

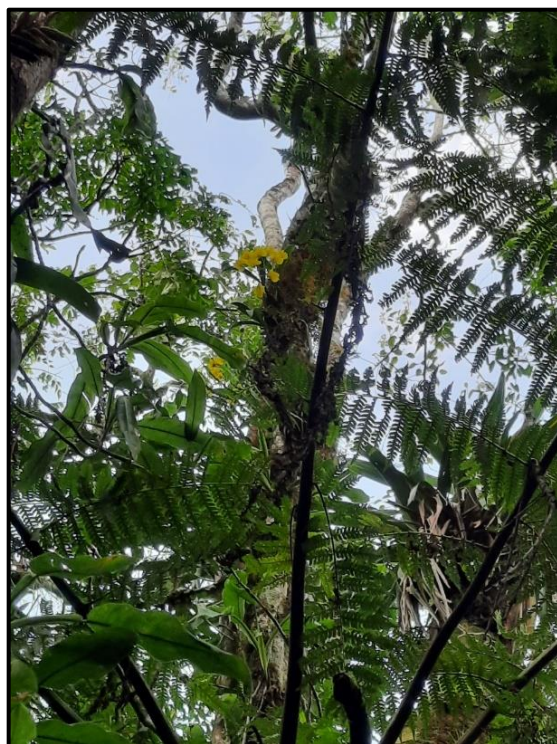
**FOTO 2.2.24** – Destaque para um exemplar da orquídea *Gomesa flexuosa*.

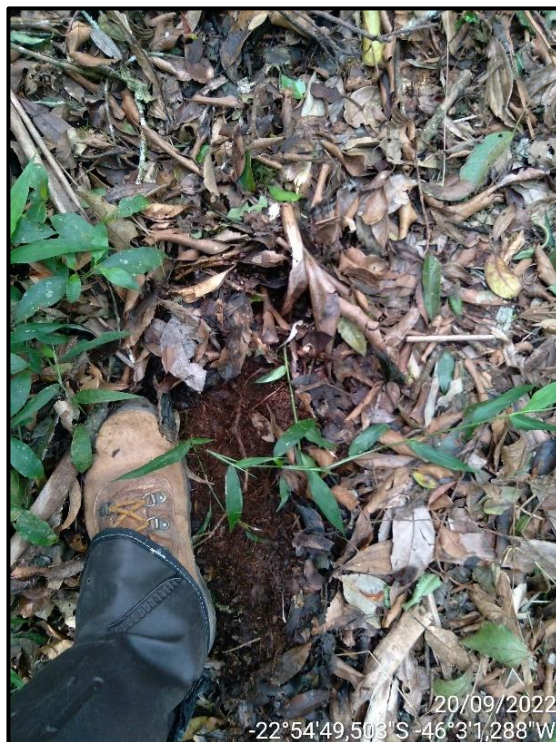
**FOTO 2.2.26** – Serrapilheira formando uma camada densa e bem decomposta.

A serrapilheira está presente em toda a vegetação, variando em função do tempo e da localização, apresentando, de modo geral, uma camada densa e com intensa decomposição.

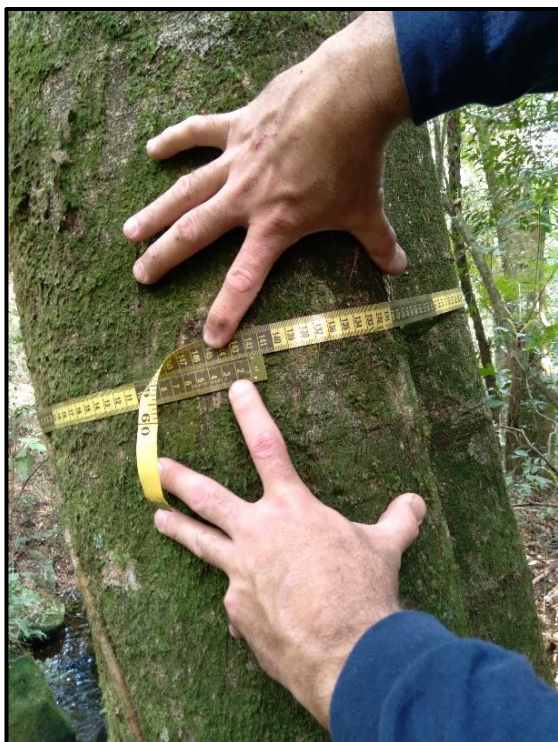
**FOTO 2.2.27** – Detalhe de um tronco de indivíduo arbóreo de grande porte, apresentando fuste com cerca de 140 cm de circunferência.

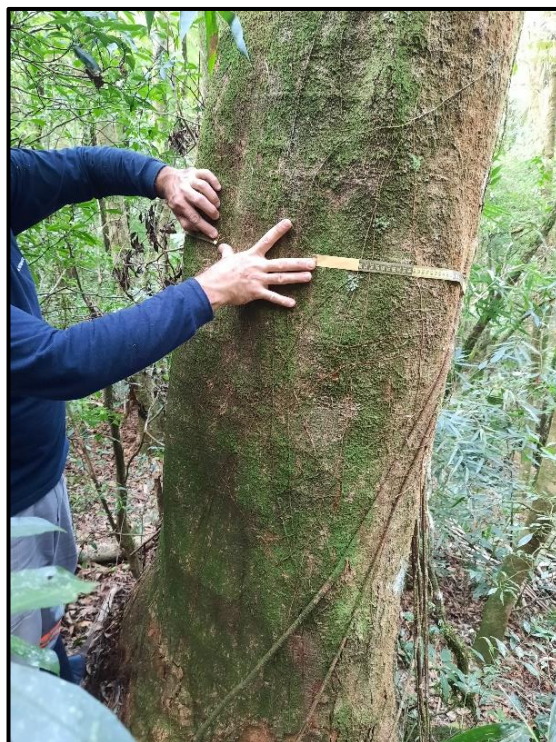
**FOTO 2.2.28** – Detalhe de um indivíduo arbóreo de grande porte, apresentando fuste com mais de 150 cm de circunferência.

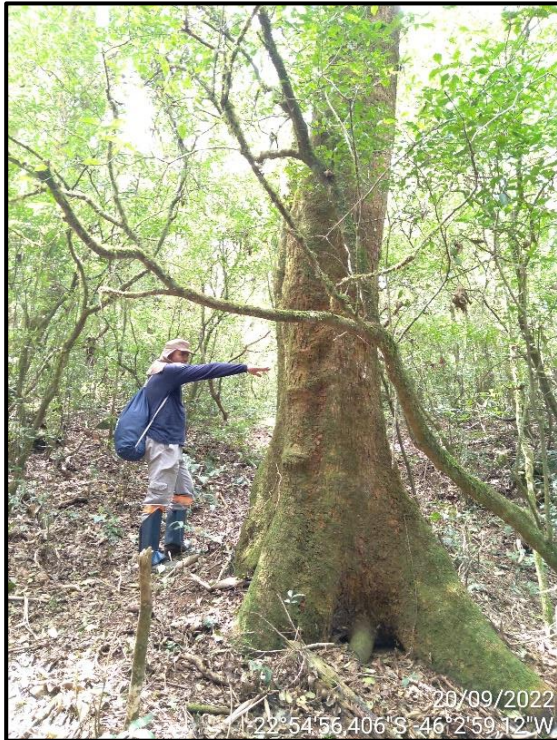
**FOTO 2.2.29** – Detalhe de um indivíduo arbóreo emergente estabelecido na área proposta de compensação ambiental.

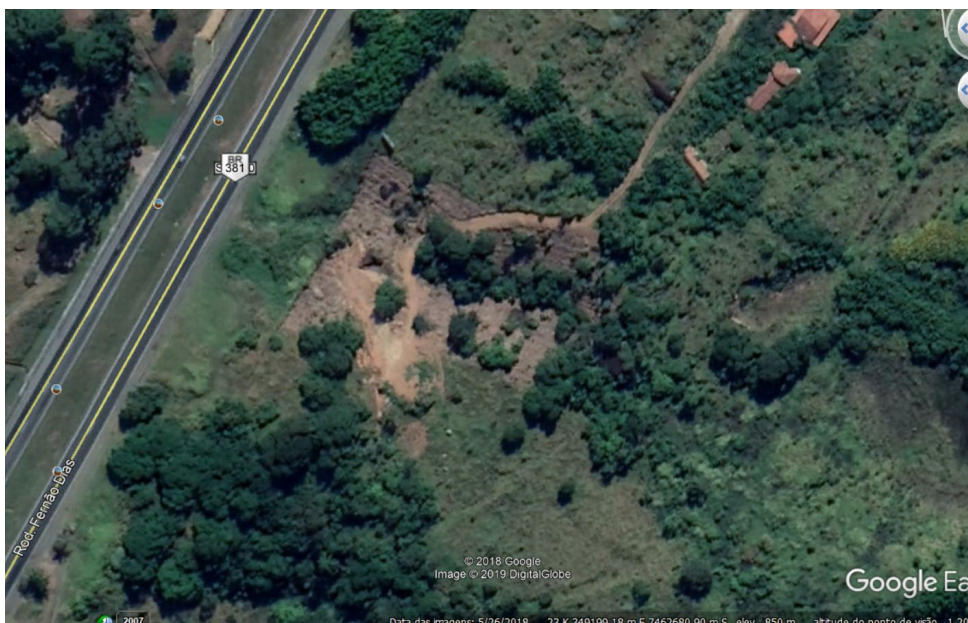
Imagem 01: datada em 26/05/2018, área com o plantio.

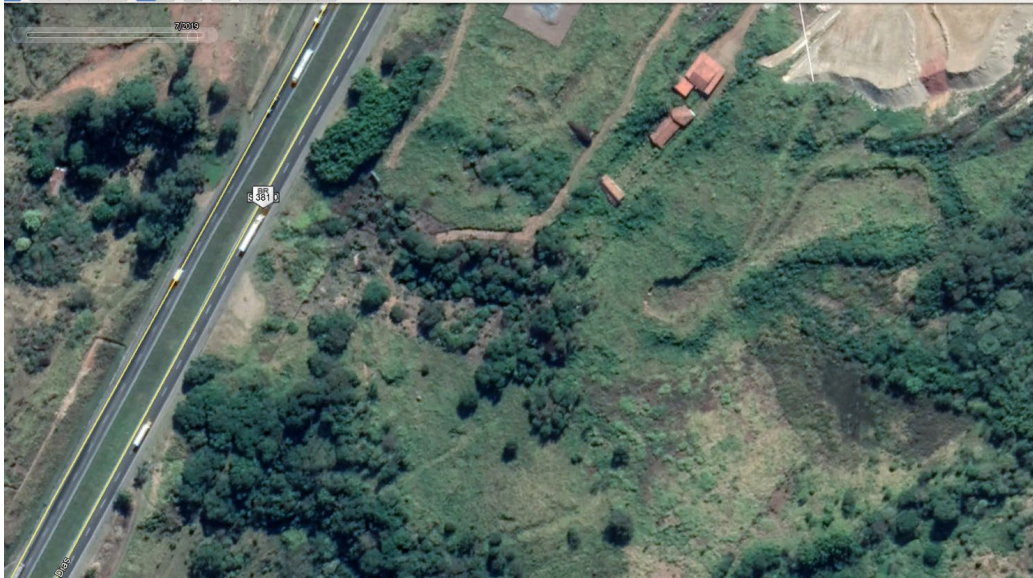
Imagem 02: datada em julho/2019, área com o plantio.

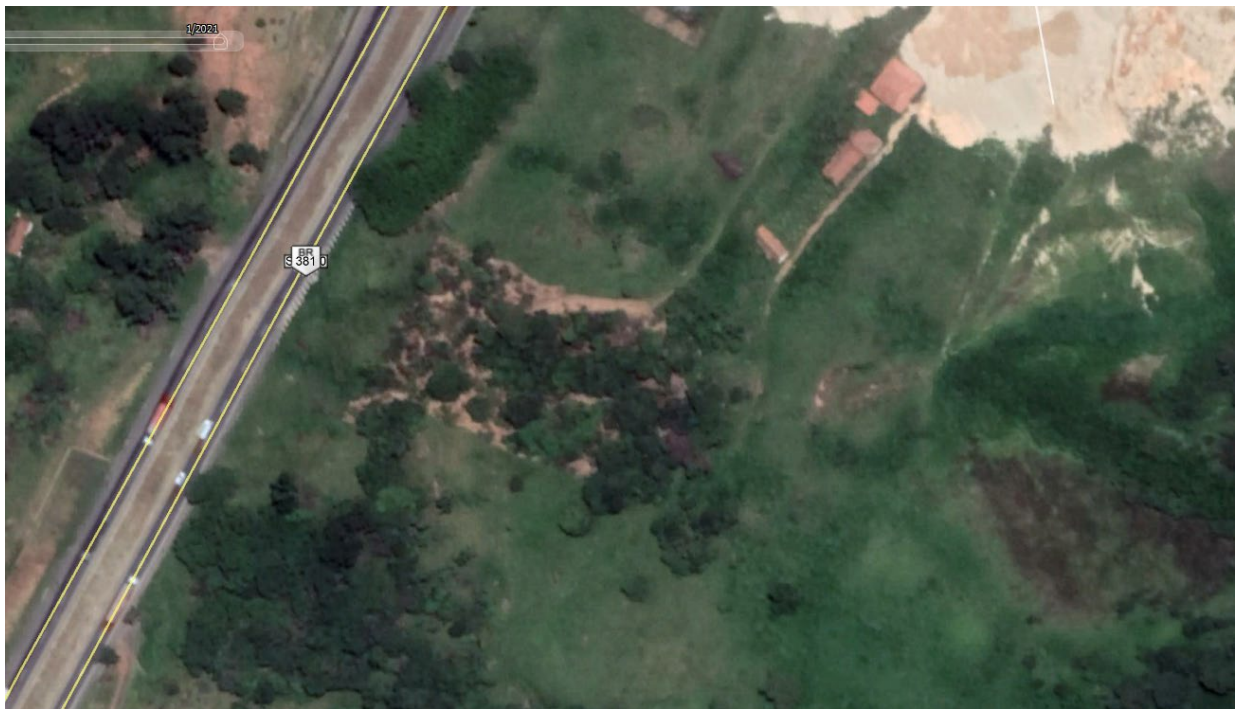
Imagem 03: datada em janeiro/2021, área com o plantio.

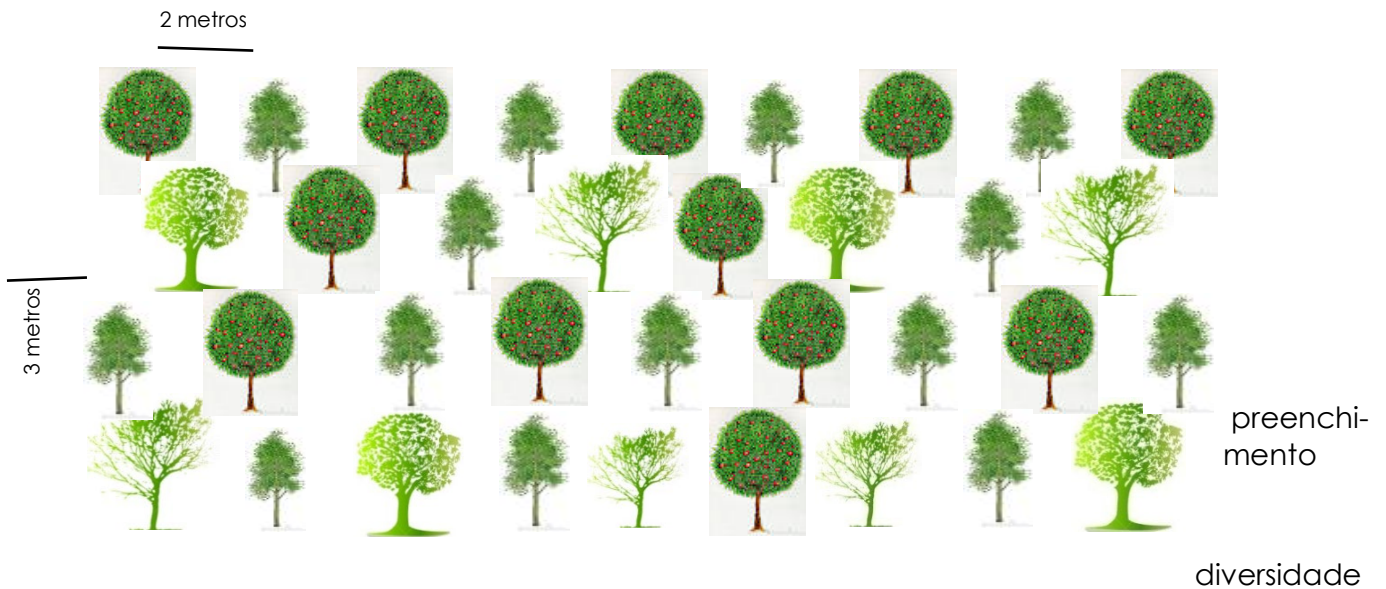
### 8.1 Esquema de plantio

Ilustração do esquema de plantio

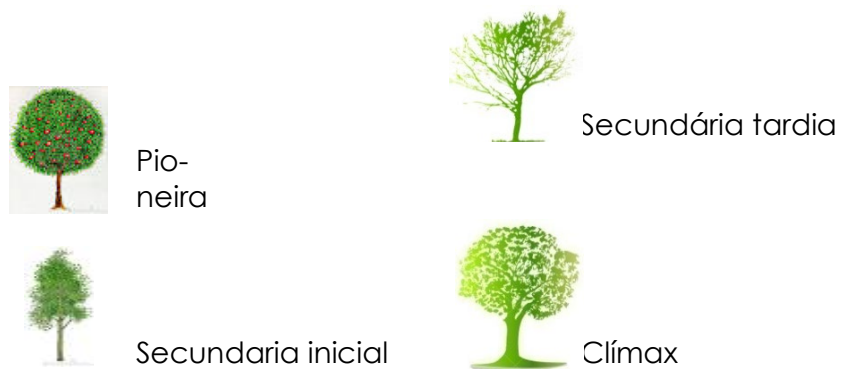
Obs.: as mudas florestais utilizadas neste projeto tem procedência de viveiro florestal situado Igaratá-SP, com mudas em bom estado nutricional e fitossanitário.

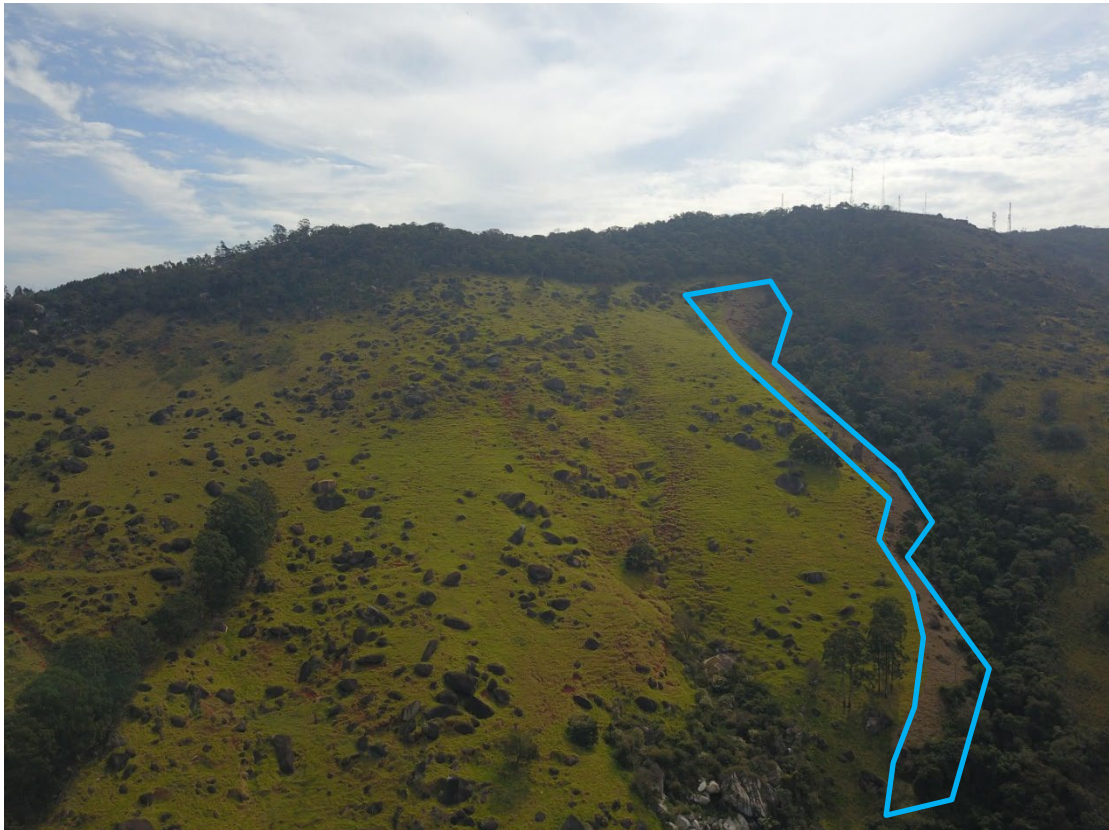
O local de plantio está localizado na da Serra do Guaripocaba, inserido na propriedade da Construtora Brasil S/A, Bairro Guaripocaba, Bragança Paulista-SP, coordenada UTM WGS UTM 23K 348590 m E, 7463240 m S, trata-se de uma área APP de curso d'água.

Foto 01: Localização da área de plantio em azul.

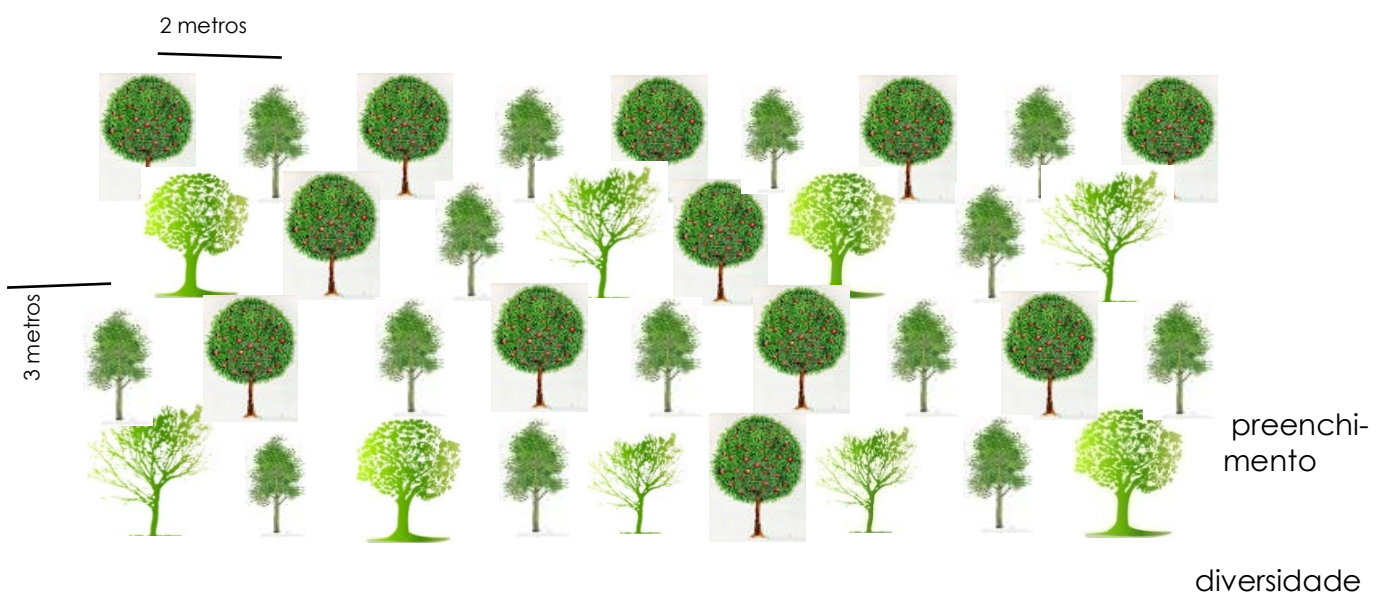
### 7.1 Esquema de plantio

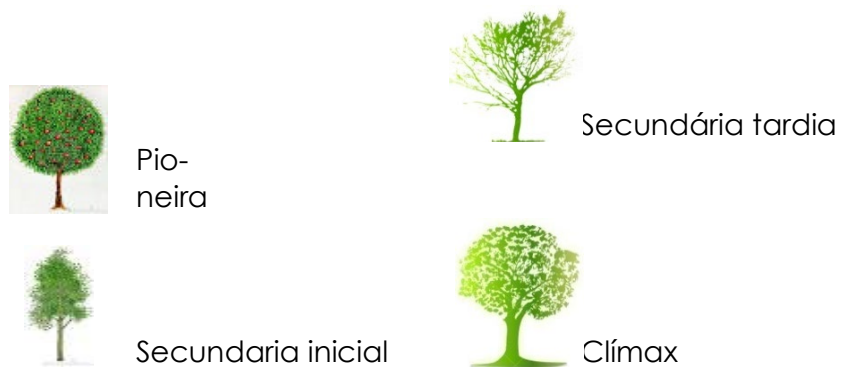
Ilustração do esquema de plantio

Obs.: as mudas florestais utilizadas neste projeto tem procedência de viveiro florestal situado Igaratá-SP, com mudas em bom estado nutricional e fitossanitário.

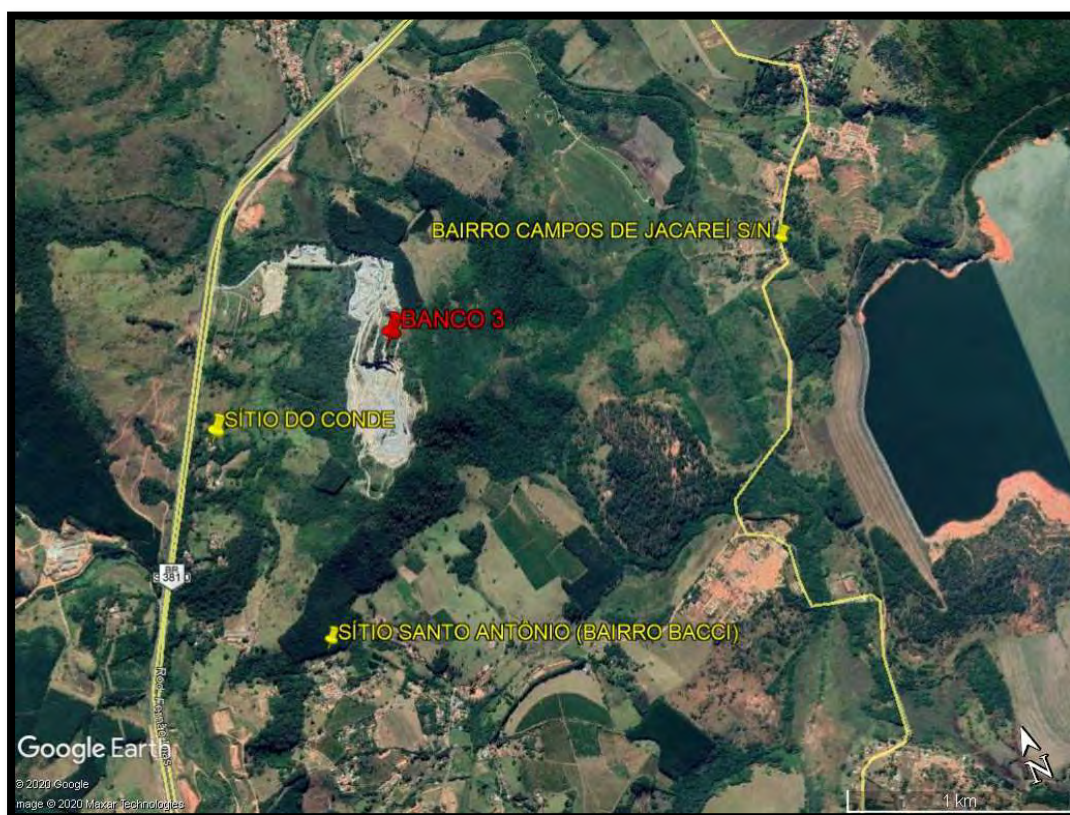
Foto 3.1 – Vista aérea

Foram monitorados **três** diferentes pontos simultaneamente, destacados em amarelo na Foto 3.1, definidos pelo responsável da pedreira, a fim de avaliar os níveis de vibração e de pressão acústica que estariam chegando nas estruturas mais próximas da detonação, cuja localização está indicada em vermelho na mesma Foto. 3.1.

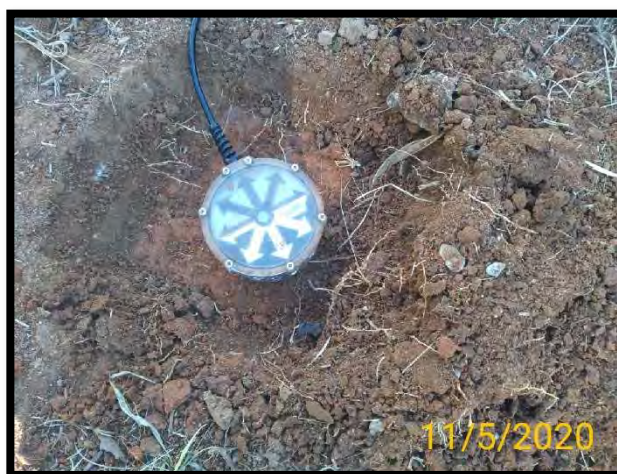
Fotos 3.3 – Instalação do Geofone

Os geofones foram **cravados no solo** em função das características do piso em cada local de instalação, conforme mostrado na foto 3.3 abaixo:

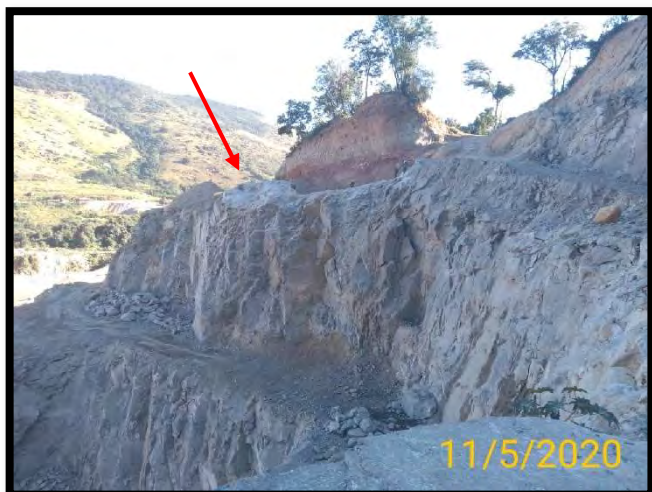
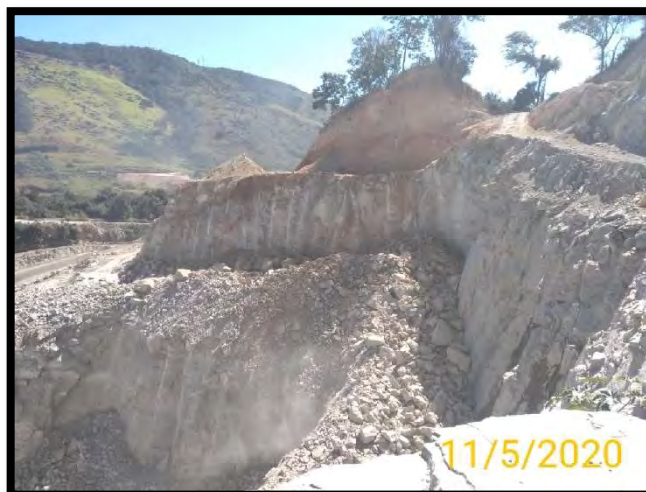
*Foto 3.4 – Locais das detonações*

Através das fotos a seguir, podemos caracterizar as bancadas antes e depois de cada detonação.

**BANCO 3 – ANTES**

**BANCO 3 - DEPOIS**

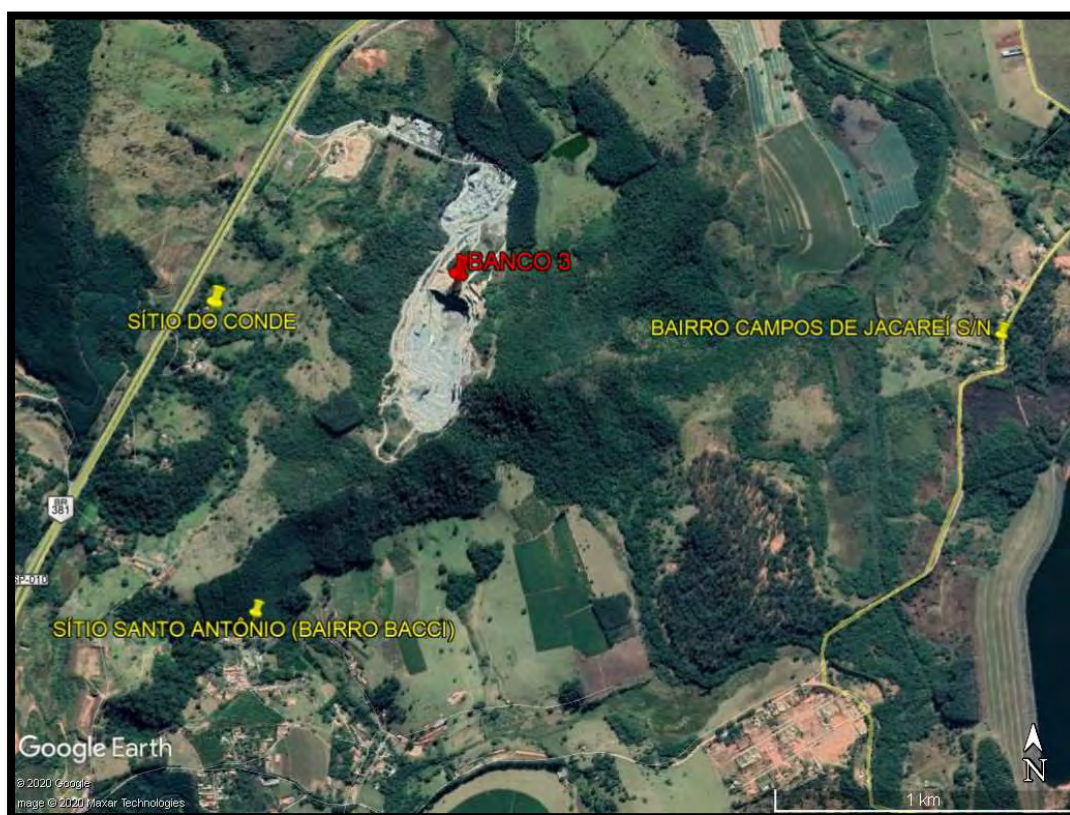
Foto 3.1 – Vista aérea

Foram monitorados 3 (**três**) diferentes pontos simultaneamente, destacados em amarelo na Foto 3.1, definidos pelo responsável da pedreira, a fim de avaliar os níveis de vibração e de pressão acústica que estariam chegando nas estruturas mais próximas da detonação, cuja localização está indicada em vermelho na mesma Foto. 3.1.

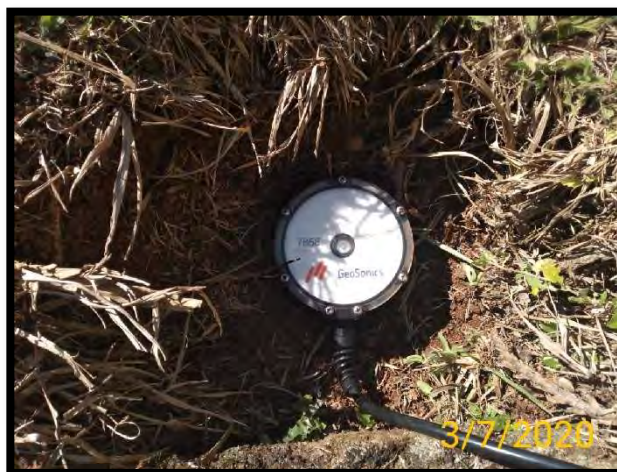
Fotos 3.3 – Instalação do Geofone

Os geofones foram **cravados no solo** em função das características do piso em cada local de instalação, conforme mostrado na foto 3.3 abaixo:

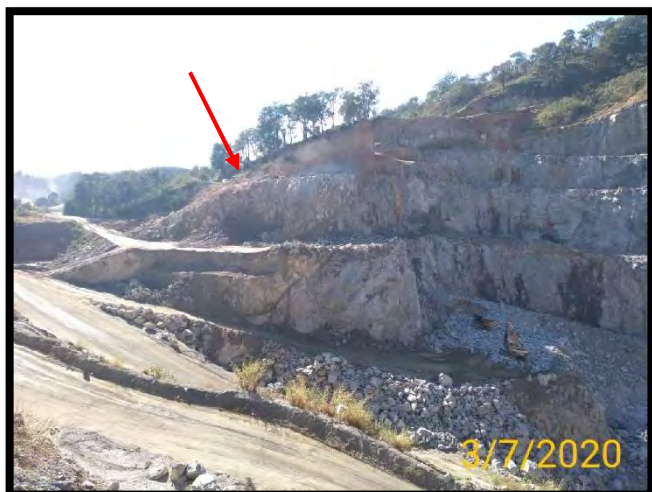
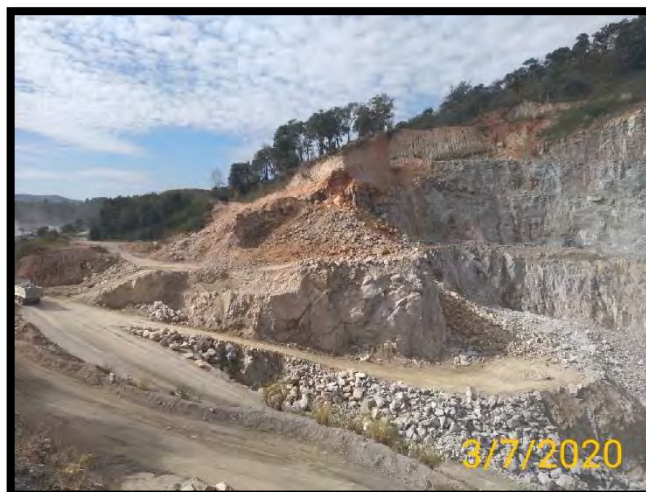
*Foto 3.4 – Locais das detonações*

Através das fotos a seguir, podemos caracterizar a bancada antes e depois da detonação.

**BANCO 3 – ANTES**

**BANCO 3 - DEPOIS**

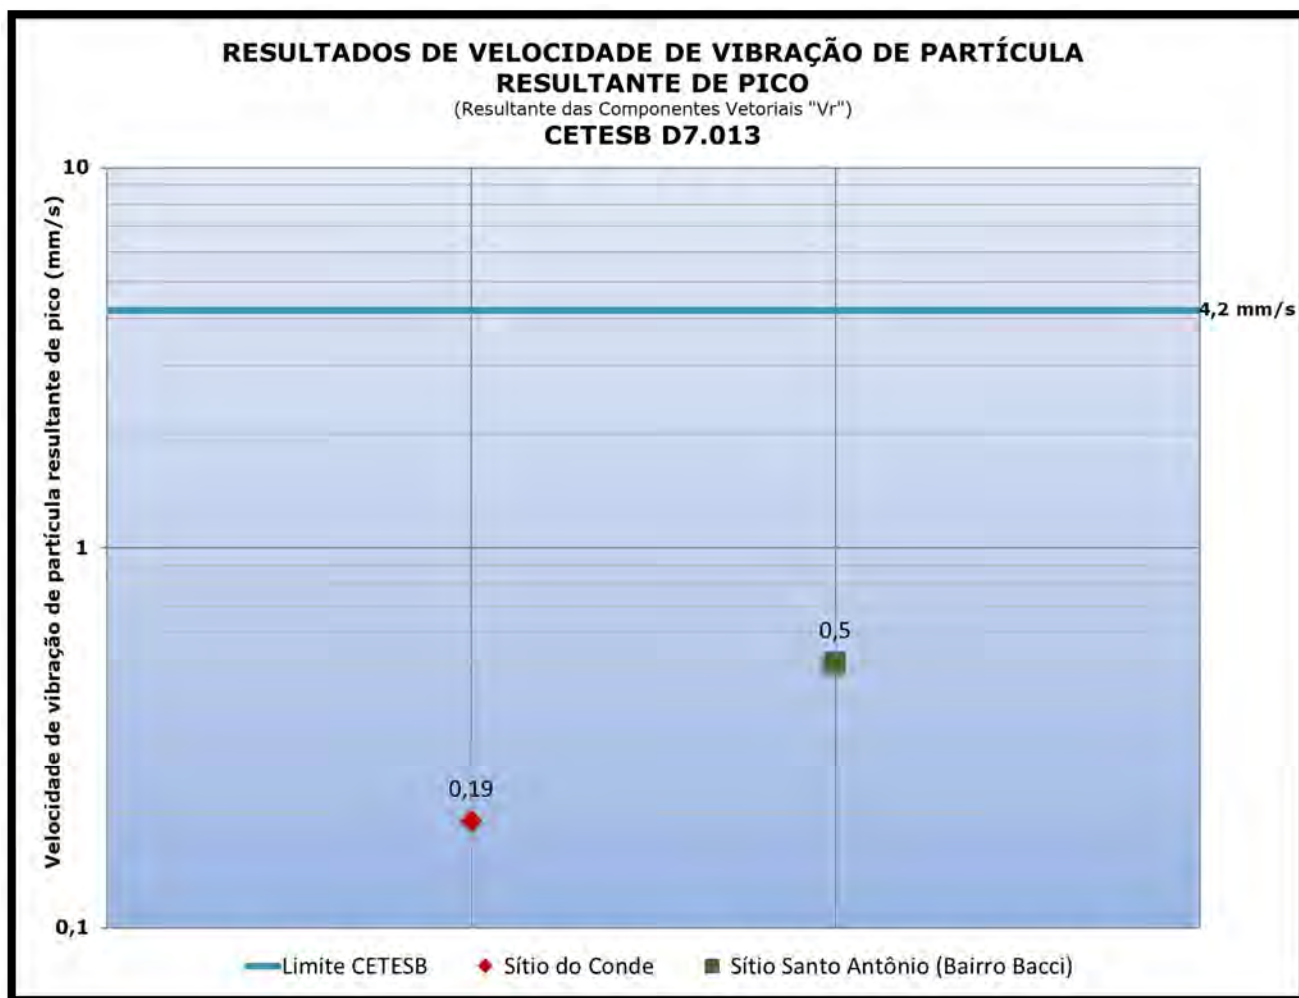
Gráfico 6.2 – Níveis de vibração (resultante)

Em relação ao critério de desconforto estabelecido pela Norma Técnica **CETESB D7.013**, os resultados de pico de vibração calculados na resultante das componentes ortogonais (**Vr**) ficaram abaixo do limite preconizado de 4,2 mm/s, como pode ser observado no gráfico 6.2.
