## **ANEXO 07**

### **PROJETO DE COMPENSAÇÃO PELA INTERVENÇÃO FLORESTAL**

**PROCESSO CETESB.071949/2021-78**  
**LAUDO DE CARACTERIZAÇÃO DA VEGETAÇÃO**  
**PROPOSTA DE COMPENSAÇÃO AMBIENTAL NA FORMA DE**  
**PRESERVAÇÃO DE VEGETAÇÃO REMANESCENTE**  
**ESTÂNCIA ÁGUA DO CANJARANA (PARCELA 1)**  
**JOANÓPOLIS – SP**

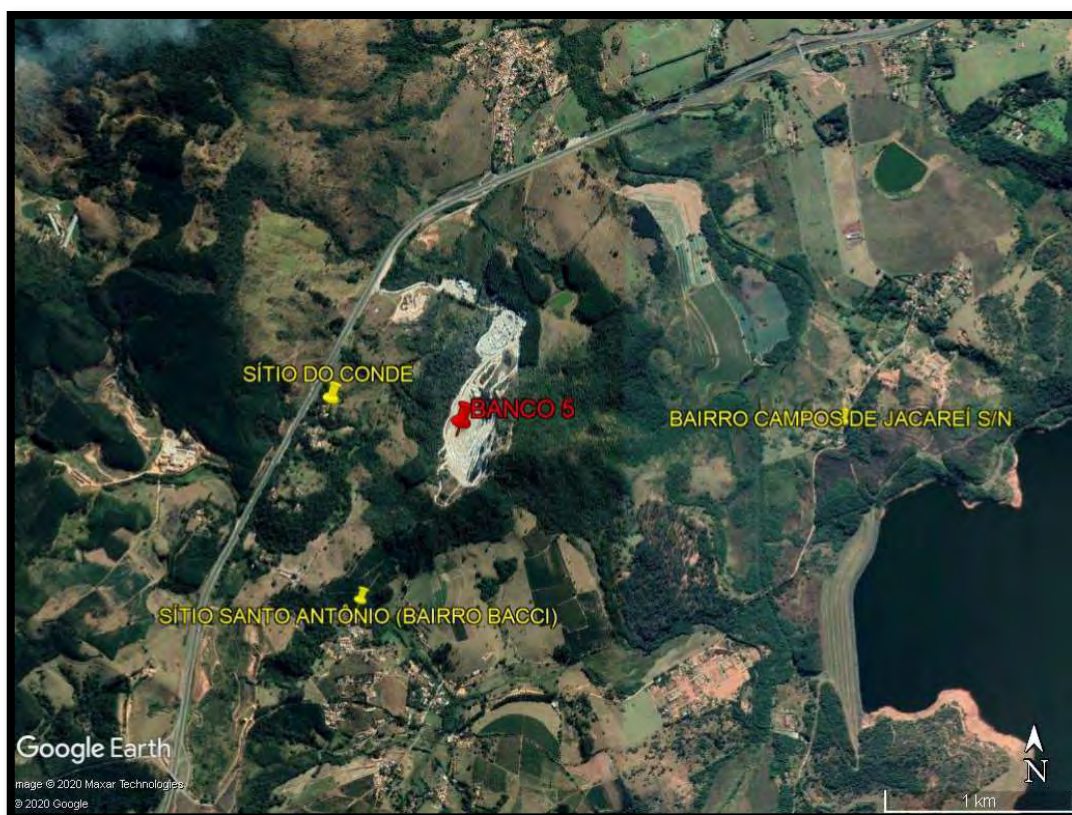
Foto 3.1 – Vista aérea

Foram monitorados 3 (**três**) diferentes pontos simultaneamente, destacados em amarelo na Foto 3.1, definidos pelo responsável da pedreira, a fim de avaliar os níveis de vibração e de pressão acústica que estariam chegando nas estruturas mais próximas da detonação, cuja localização está indicada em vermelho na mesma Foto. 3.1.

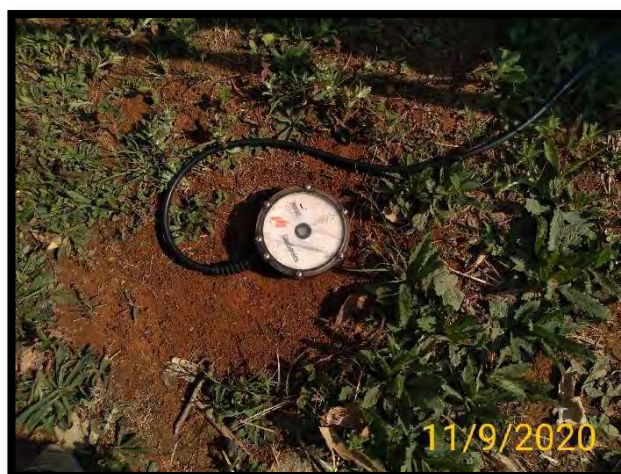
Fotos 3.3 – Instalação do Geofone

Os geofones foram **cravados no solo** em função das características do piso em cada local de instalação, conforme mostrado na foto 3.3 abaixo:

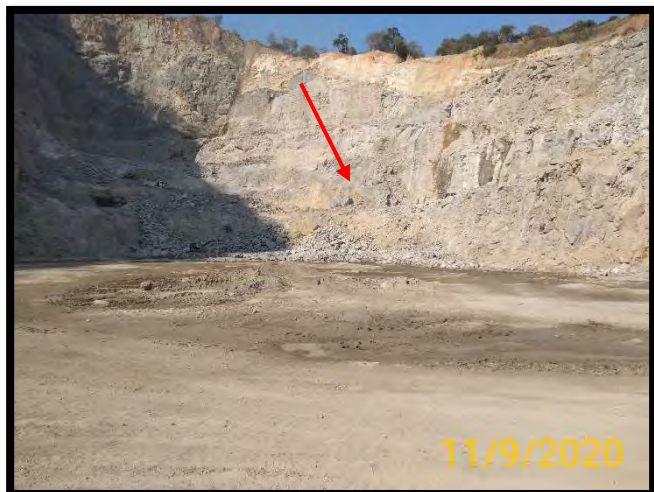
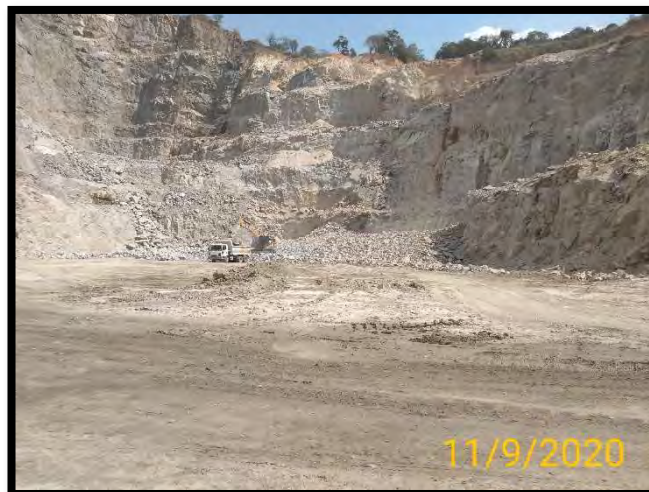
Foto 3.4 – Locais das detonações

Através das fotos a seguir, podemos caracterizar a bancada antes e depois da detonação.

**BANCO 5 – ANTES**

**BANCO 5 - DEPOIS**

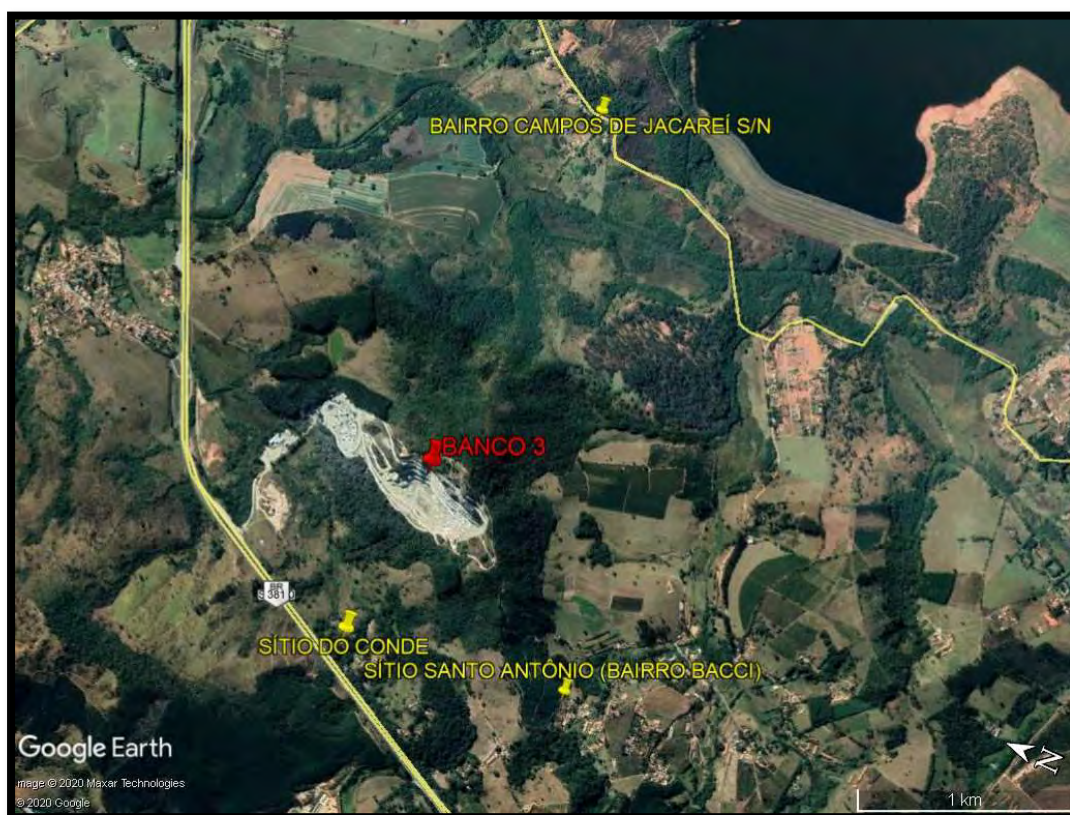
Foto 3.1 – Vista aérea

Foram monitorados 3 (**três**) diferentes pontos simultaneamente, destacados em amarelo na Foto 3.1, definidos pelo responsável da pedreira, a fim de avaliar os níveis de vibração e de pressão acústica que estariam chegando nas estruturas mais próximas da detonação, cuja localização está indicada em vermelho na mesma Foto 3.1.

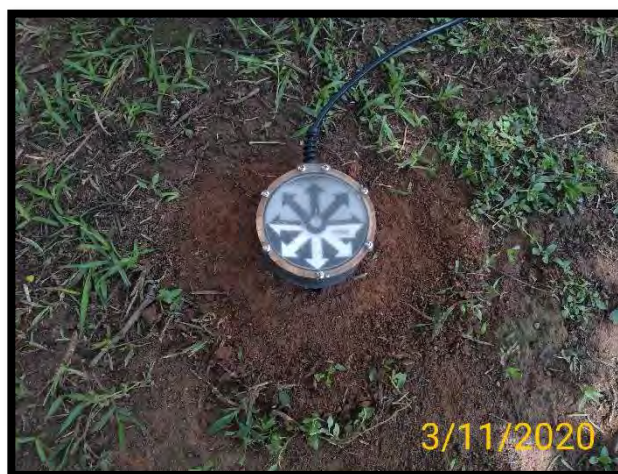
Fotos 3.3 – Instalação do Geofone

Os geofones foram **cravados no solo** em função das características do piso em cada local de instalação, conforme mostrado na foto 3.3 abaixo:

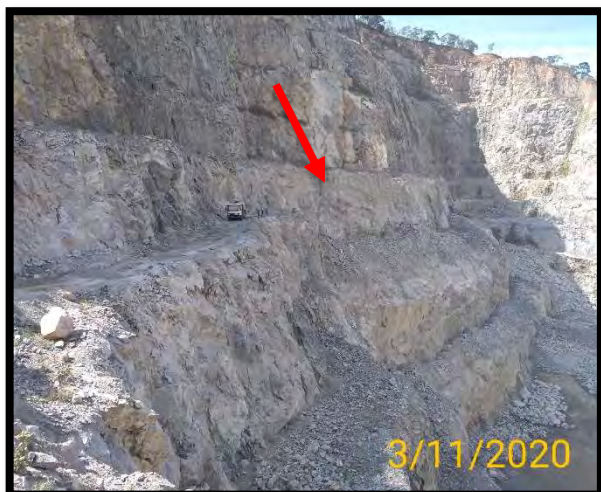
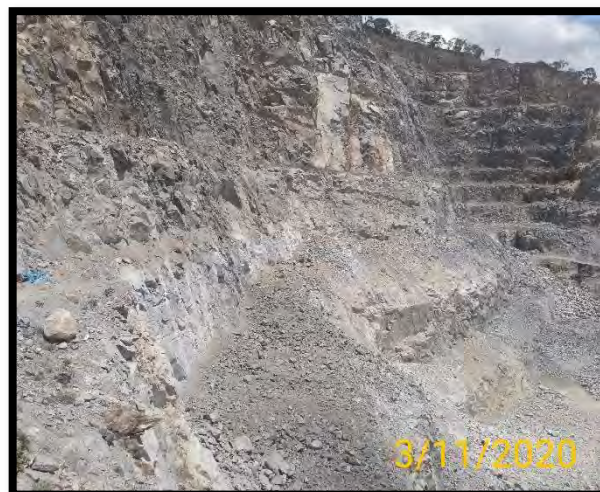
*Foto 3.4 – Locais das detonações*

Através das fotos a seguir, podemos caracterizar a bancada antes e depois da detonação.

**BANCO 3 – ANTES**

**BANCO 3 - DEPOIS**

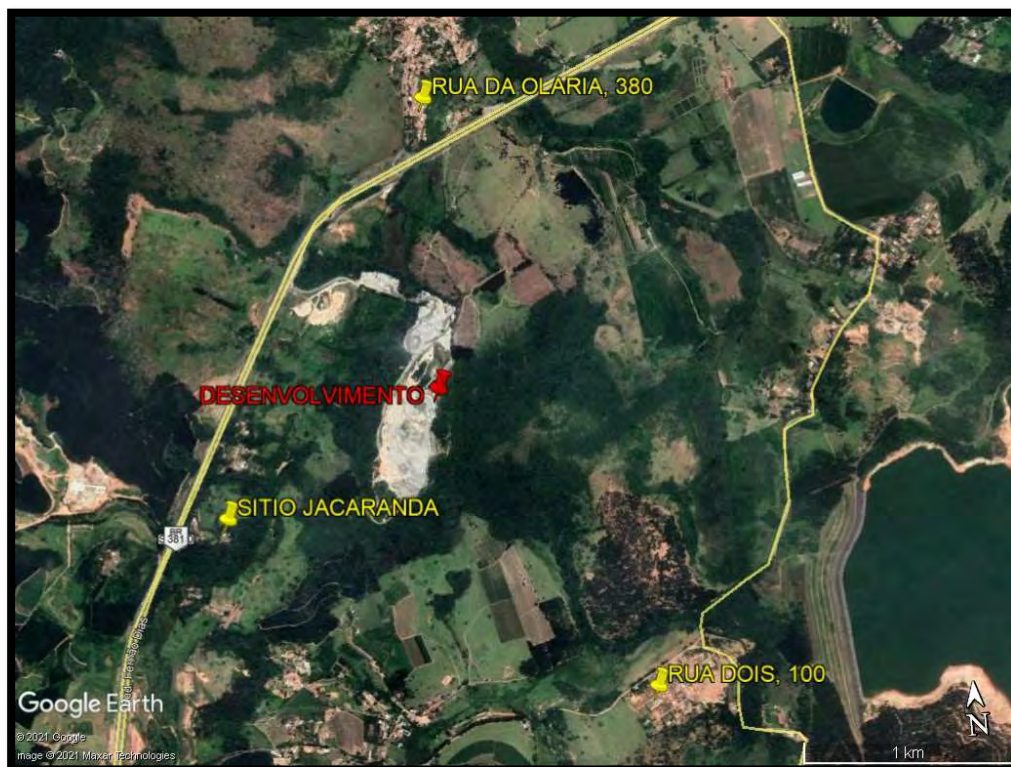
Foto 3.1 – Vista aérea

Foram monitorados **3 (três)** diferentes pontos, definidos pelo responsável técnico da pedreira e destacados em amarelo na *Foto 3.1*, a fim de avaliar os níveis de vibração e de pressão acústica que estariam chegando em edificações localizadas no entorno da detonação, cuja localização está indicada em vermelho na mesma *Foto. 3.1*.

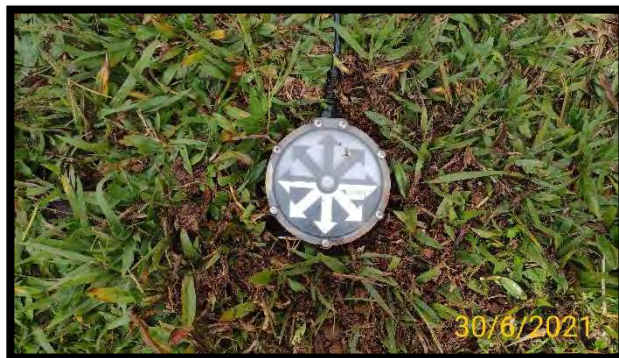
*Fotos 3.3 – Instalação do Geofone*

Os geofones foram **cravados no solo** em função das características do piso em cada local de instalação, conforme mostrado na *Foto 3.3* abaixo, de acordo com as pertinentes especificações normativas:

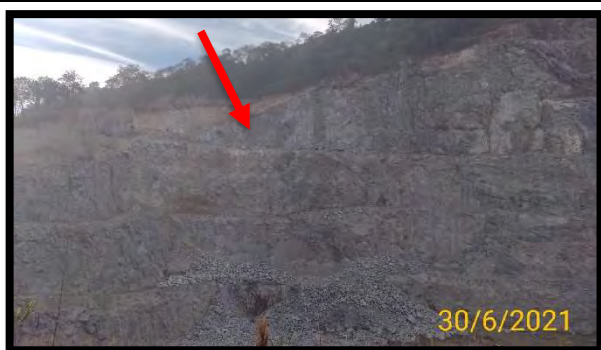
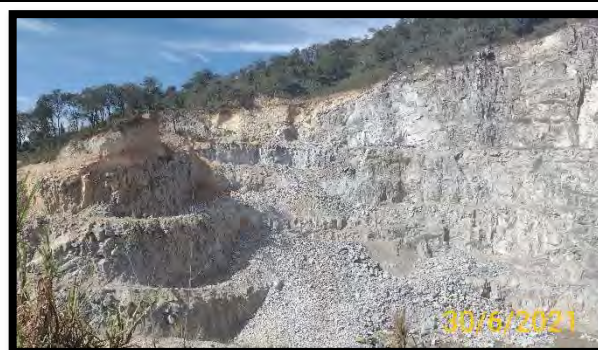
Foto 3.4 – Locais das detonações

Através das Fotos 3.4 a seguir, podemos caracterizar a bancada antes e depois de ter sido detonada.

**DESENVOLVIMENTO – ANTES**

**DESENVOLVIMENTO - DEPOIS**

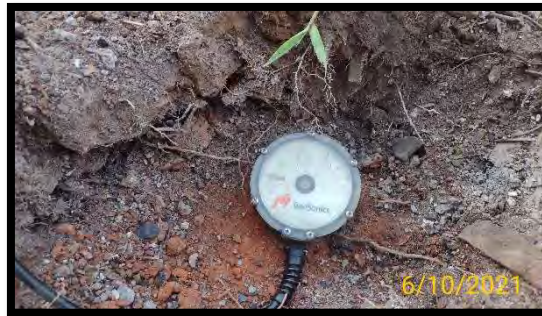
Figura 3 - Instalação do Geofone

Os geofones foram **cravados no solo** em função das características do piso em cada local de instalação, conforme mostrado na **Figura 3** abaixo, de acordo com as pertinentes especificações normativas.

CRAVADO

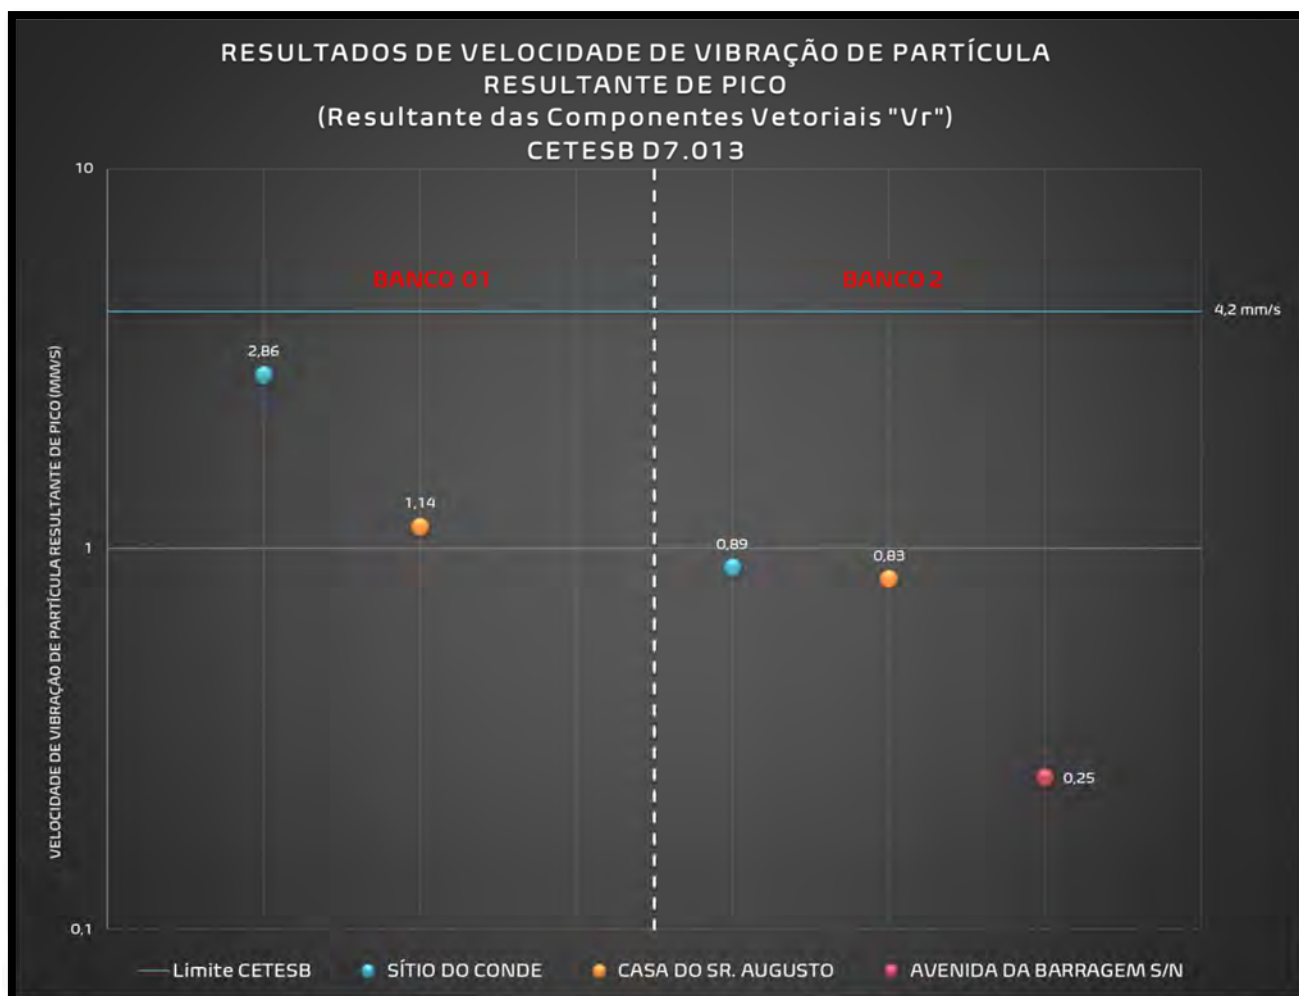
Gráfico 2 - Níveis de vibração (resultante)

Em relação ao critério de incômodo estabelecido pela Norma Técnica D7.013 da CETESB, os resultados de pico de vibração calculados na resultante das componentes ortogonais ( $V_r$ ), ficaram abaixo do limite preconizado de 4,2 mm/s, como pode ser observado no **Gráfico 2** abaixo.

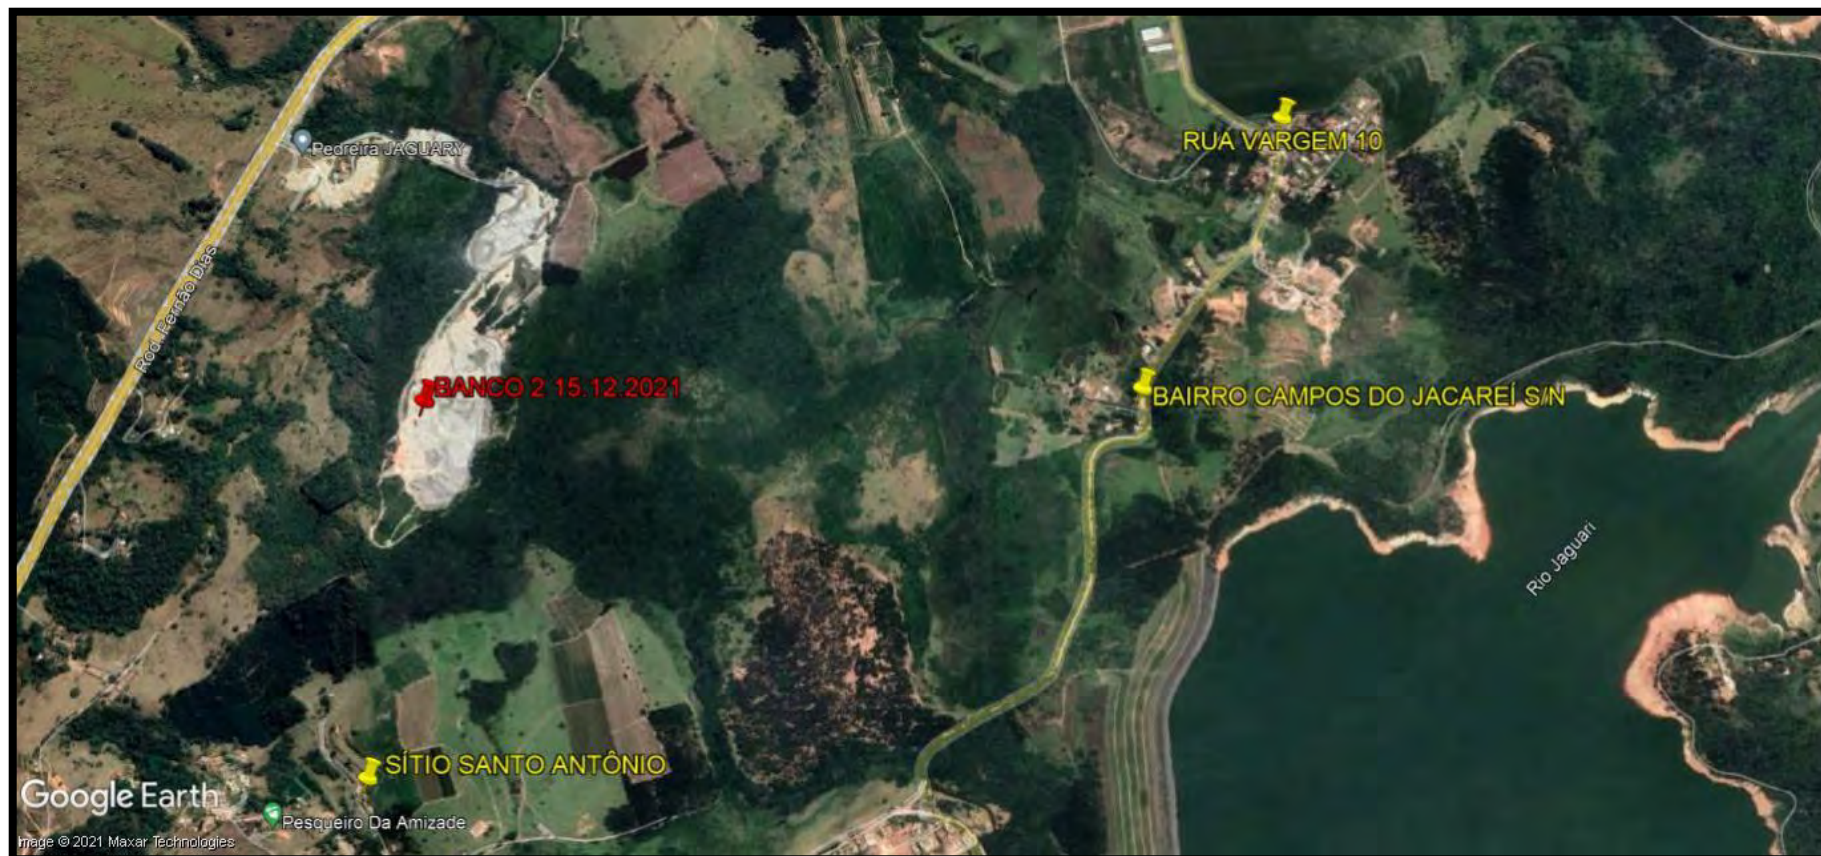
Figura 1 – *Vista Aérea*

Foram monitorados **3 (três)** diferentes pontos, definidos pelo responsável da pedreira, indicados em amarelo na **Figura 1** abaixo, localizados em diferentes direções em relação ao local de detonação, os quais se encontram indicados em vermelho na mesma **Figura 1**, a fim de avaliar os níveis de vibração e de pressão acústica que estariam chegando nesses pontos.

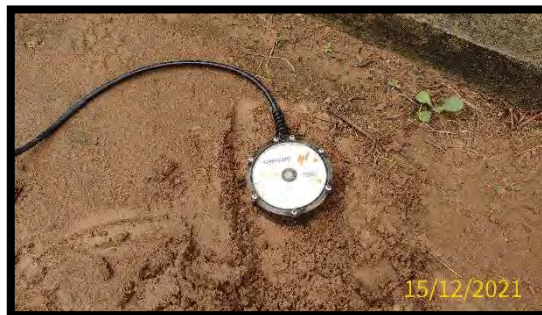
Figura 3 - Instalação do Geofone

Os geofones foram **cravados no solo** em função das características do piso em cada local de instalação, conforme mostrado na **Figura 3** abaixo, de acordo com as pertinentes especificações normativas.

CRAVADO

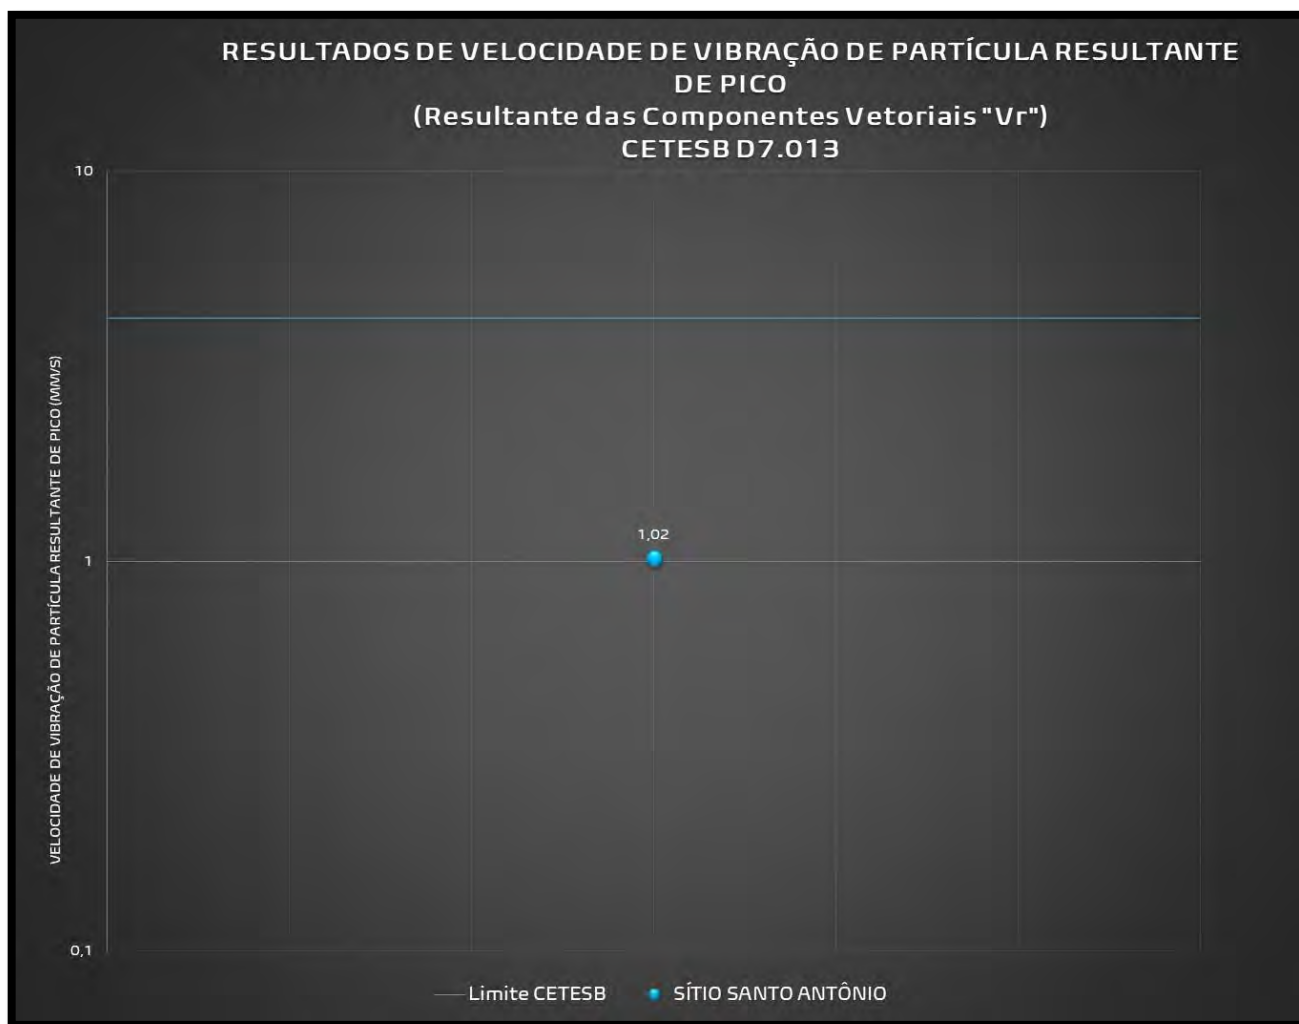
Gráfico 2 - Níveis de vibração (resultante)

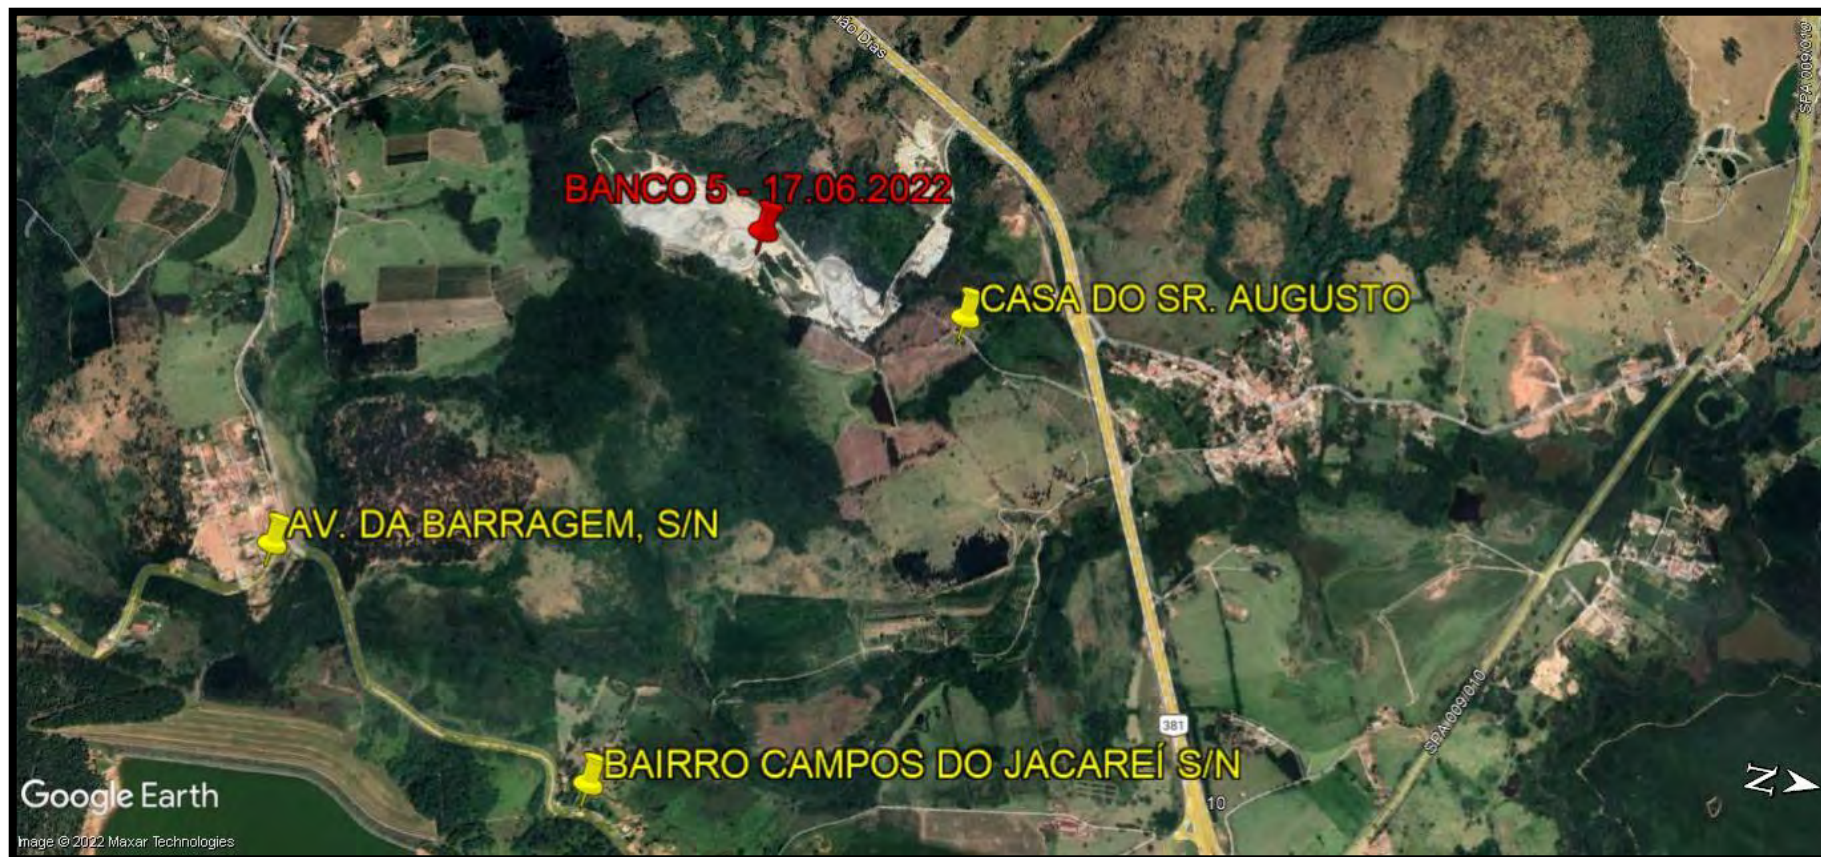
Figura 1 – Vista Aérea

Foram monitorados **3 (três)** diferentes pontos, definidos pelo responsável da pedreira, indicados em amarelo na **Figura 1** abaixo, localizados em diferentes direções em relação ao local de detonação, os quais se encontram indicados em vermelho na mesma **Figura 1**, a fim de avaliar os níveis de vibração e de pressão acústica que estariam chegando nesses pontos.

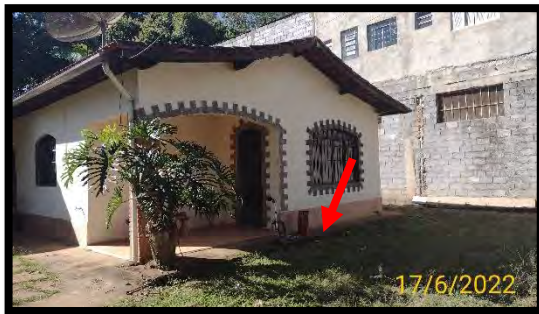
P08 - BAIRRO CAMPOS DE JACAREÍ S/N

A caracterização da localização dos pontos de monitoramento pode ser encontrada na **Tabela 3** e na **Figura 2** abaixo:

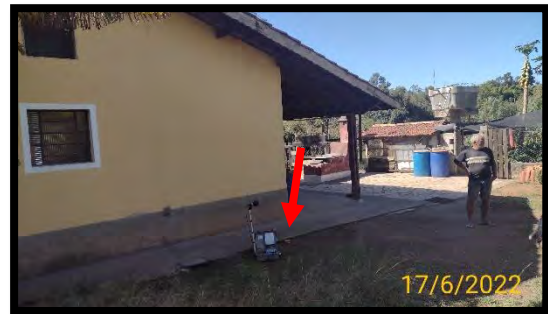
P11 - CASA DO SR. AUGUSTO

Figura 2 - Caracterização dos Locais Monitorados

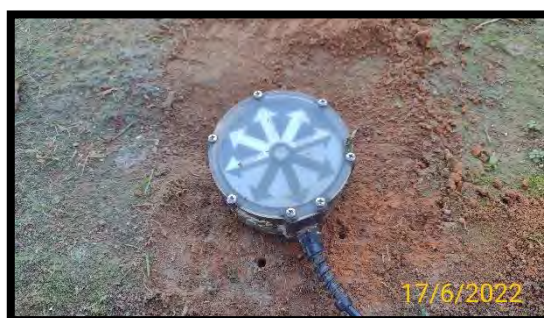
Figura 3 - Instalação do Geofone

Os geofones foram **cravados no solo** em função das características do piso em cada local de instalação, conforme mostrado na **Figura 3** abaixo, de acordo com as pertinentes especificações normativas.

CRAVADO

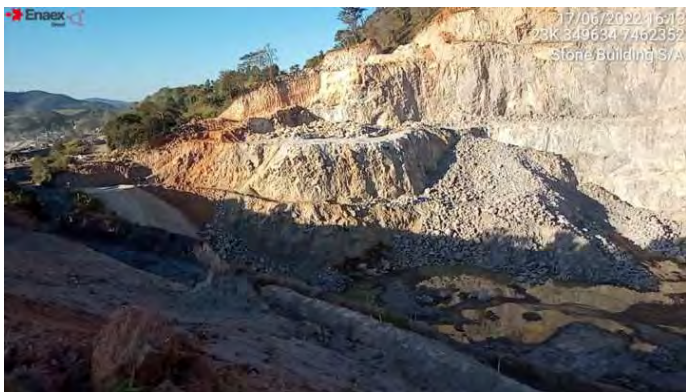
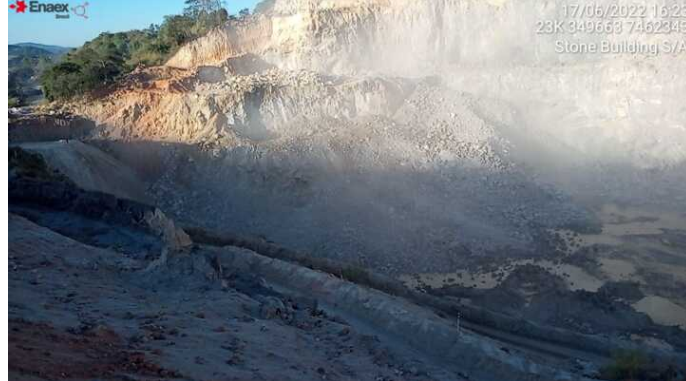
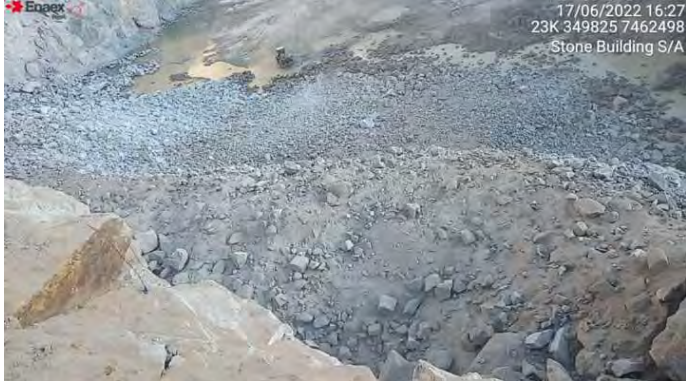
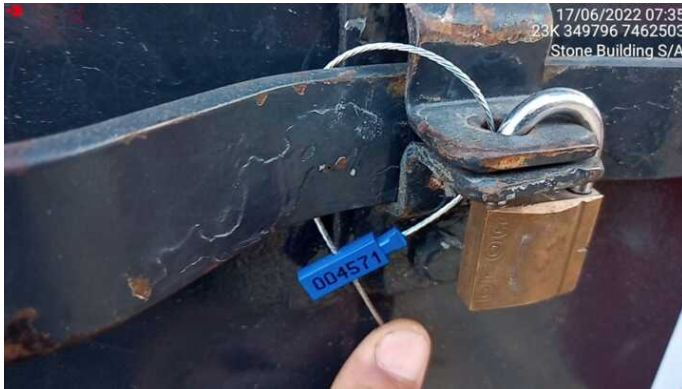
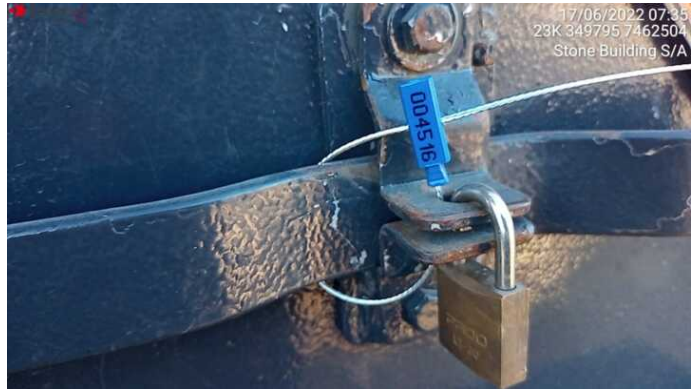
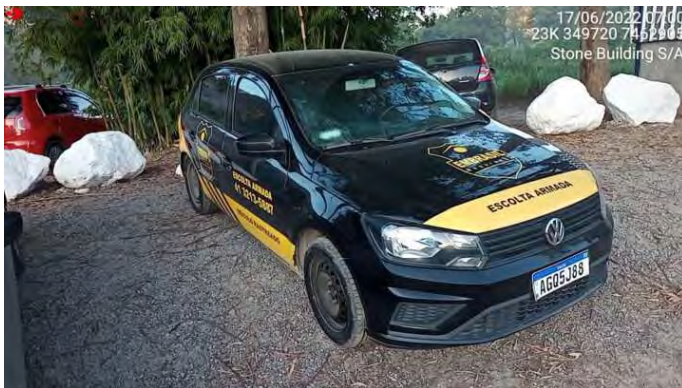
CROQUI DO RELATÓRIO DE DESMONTE

Obs: Bancada com vazamento na parte superior dos furos com 5mts, 01 furo da ultima linha ficou obstruido.

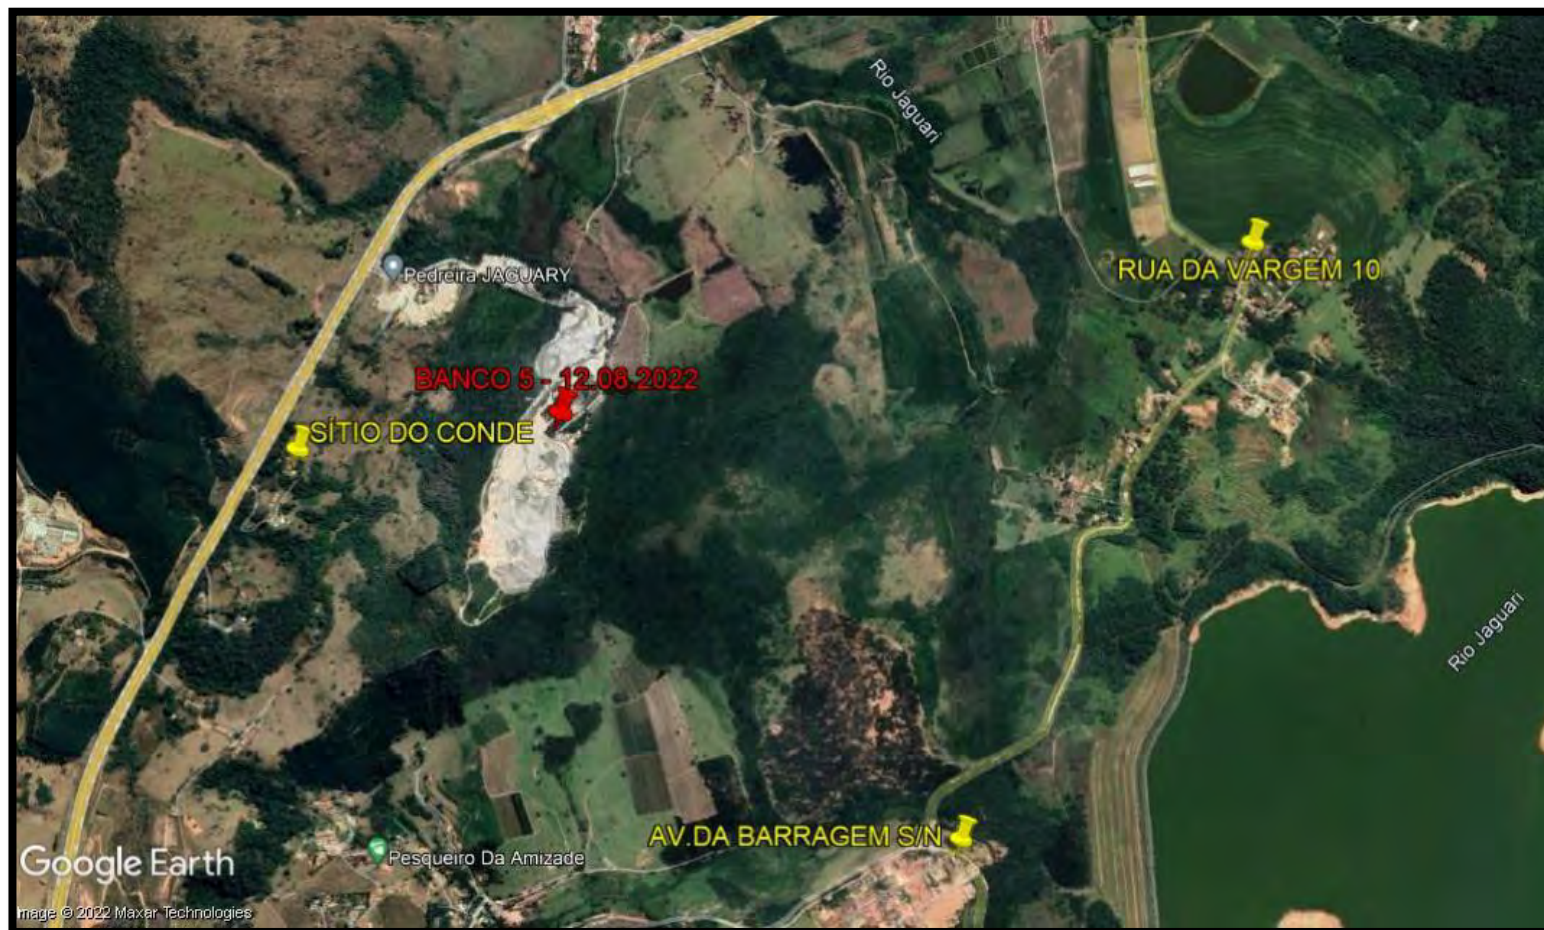
Figura 1 – Vista Aérea

Foram monitorados **3 (três)** diferentes pontos, definidos pelo responsável da pedreira, indicados em amarelo na **Figura 1** abaixo, localizados em diferentes direções em relação ao local de detonação, os quais se encontram indicados em vermelho na mesma **Figura 1**, a fim de avaliar os níveis de vibração e de pressão acústica que estariam chegando nesses pontos.

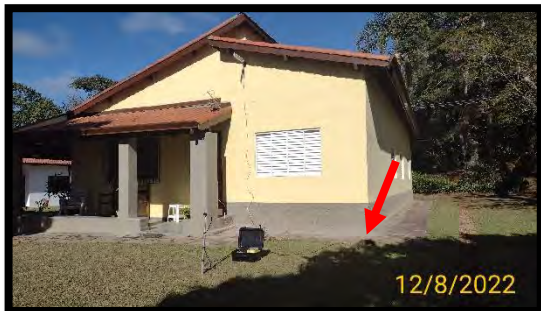
P02 – SÍTIO DO CONDE

Figura 2 – Caracterização dos Locais Monitorados

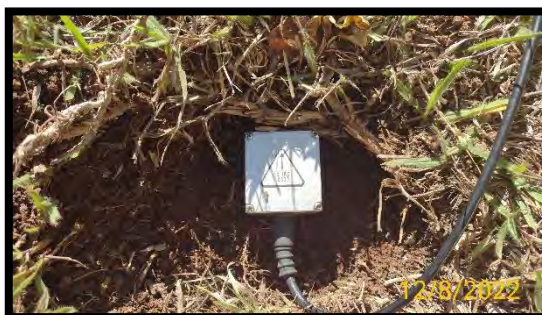
Figura 3 - Instalação do Geofone

Os geofones foram **cravados no solo** em função das características do piso em cada local de instalação, conforme mostrado na **Figura 3** abaixo, de acordo com as pertinentes especificações normativas.

CRAVADO
