ESTUDO E RELATÓRIO DE IMPACTO AMBIENTAL | EIA/RIMA

AMPLIAÇÃO DA ÁREA DE LAVRA E DA ÁREA DE DEPÓSITO DE ESTÉRIL

STONE BUILDING S/A INDÚSTRIA E COMÉRCIO

BRAGANÇA PAULISTA - SP

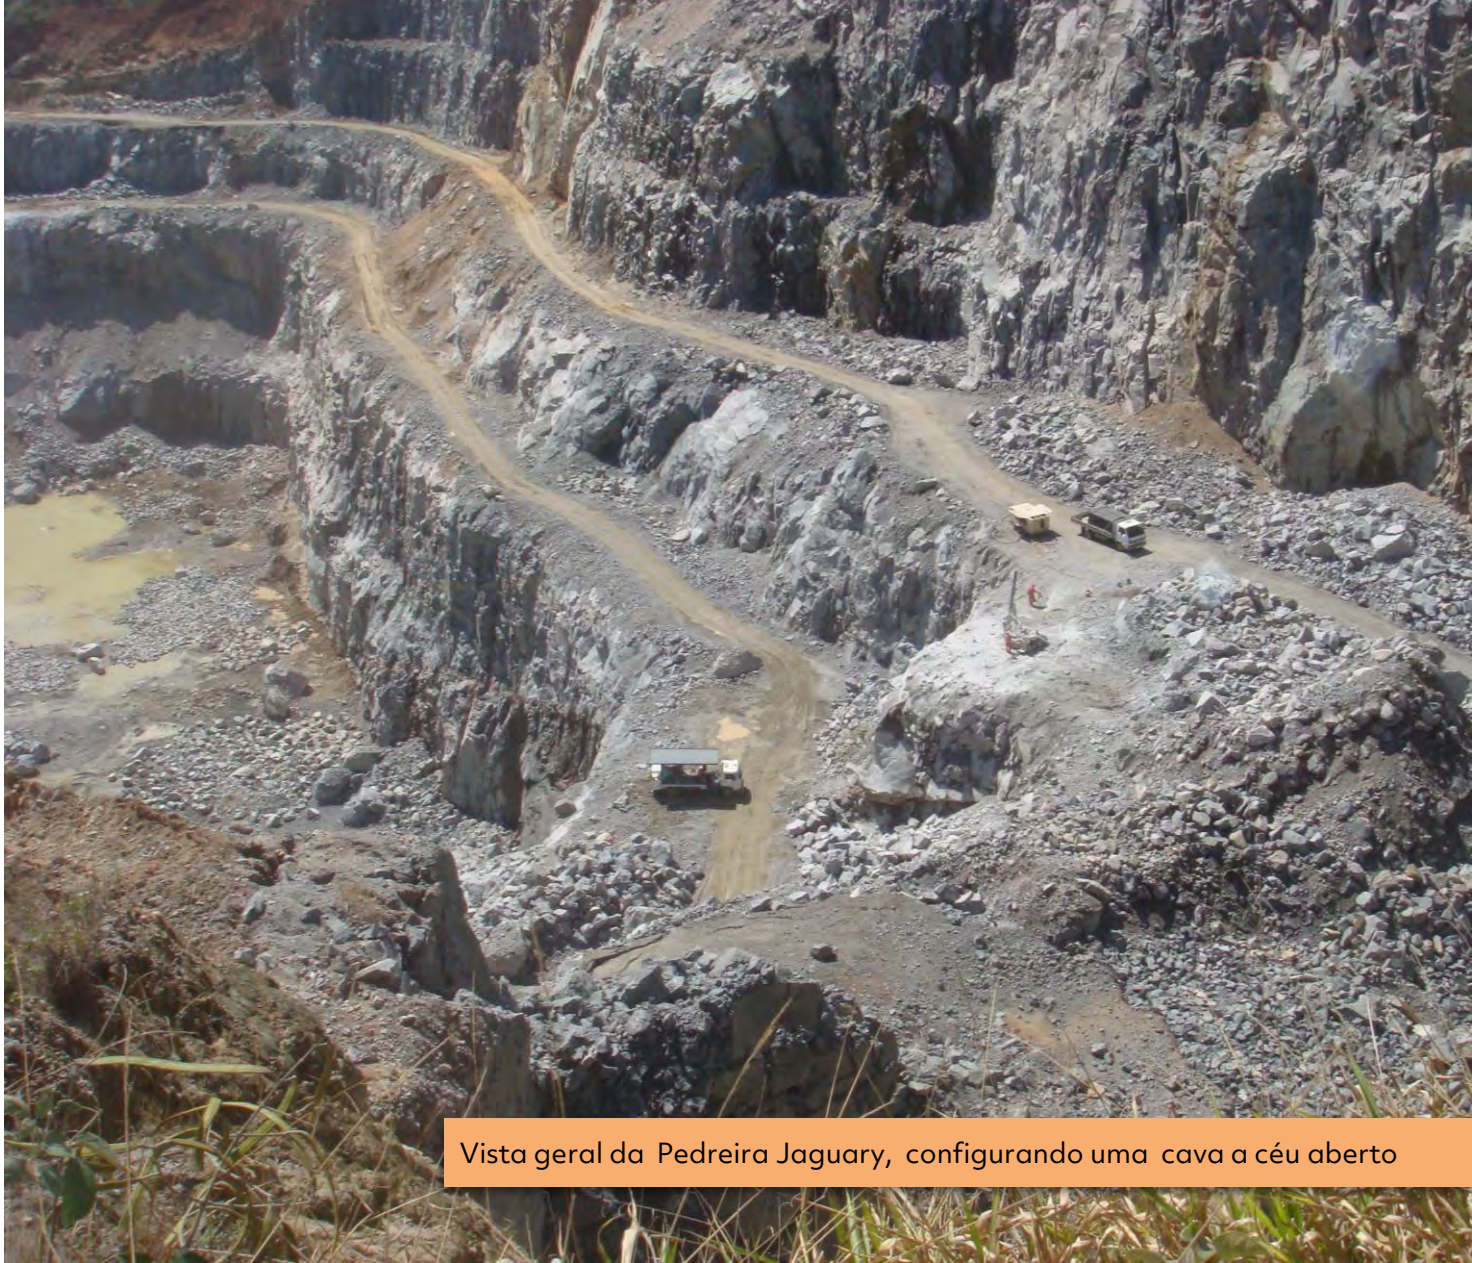
Vista geral da Pedreira Jaguary, configurando uma cava a céu aberto

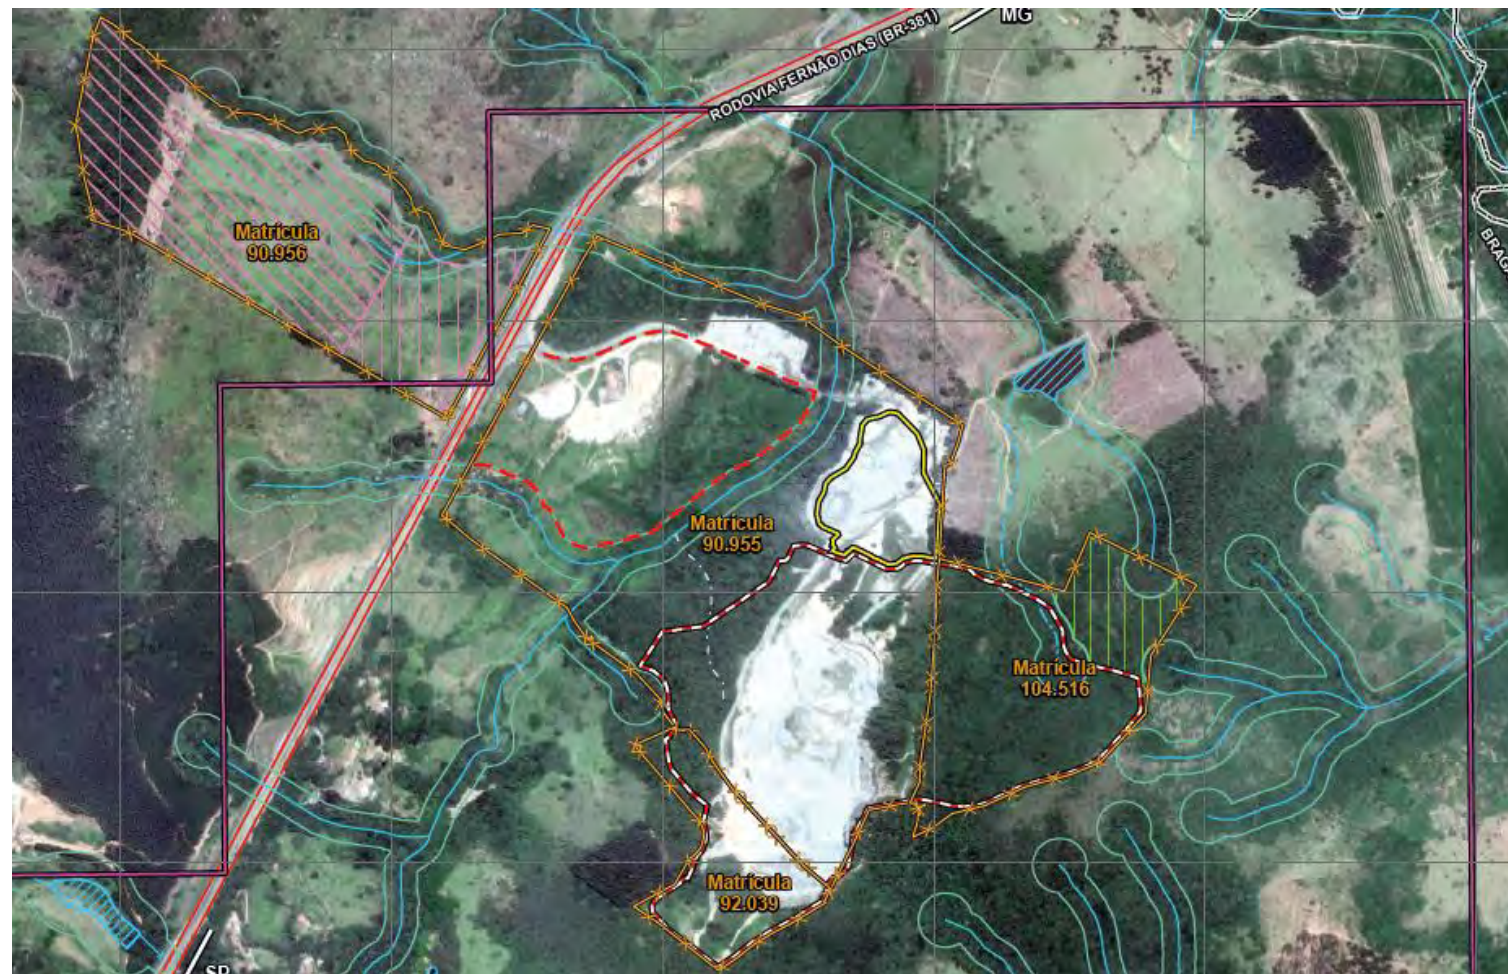
SITUAÇÃO FINAL DOS PÁTIOS DE BENEFICIAMENTO (47.827,75 m<sup>2</sup>)
-

SITUAÇÃO FINAL DO DEPÓSITO DE ESTÉRIL (150.156,08 m<sup>2</sup>)
-

PIT DE FINAL DE LAVRA (39,80 ha)

- Ampliação da área de lavra em 26,57 ha;
- Rebaixamento do piso da cava licenciada em 70 m (cota de 715 m);
- Extração de 19.675.000 m³ (52.532.000 t) de granito, 2.025.000 m³ (3.240.000 t) de saibro, bem como a remoção de 1.600.000 m³ de estéril;
- Implantação de novo pátio de estocagem de granito em 21.485,64 m²;
- Ampliação do depósito de estéril em 97.856,08 m²

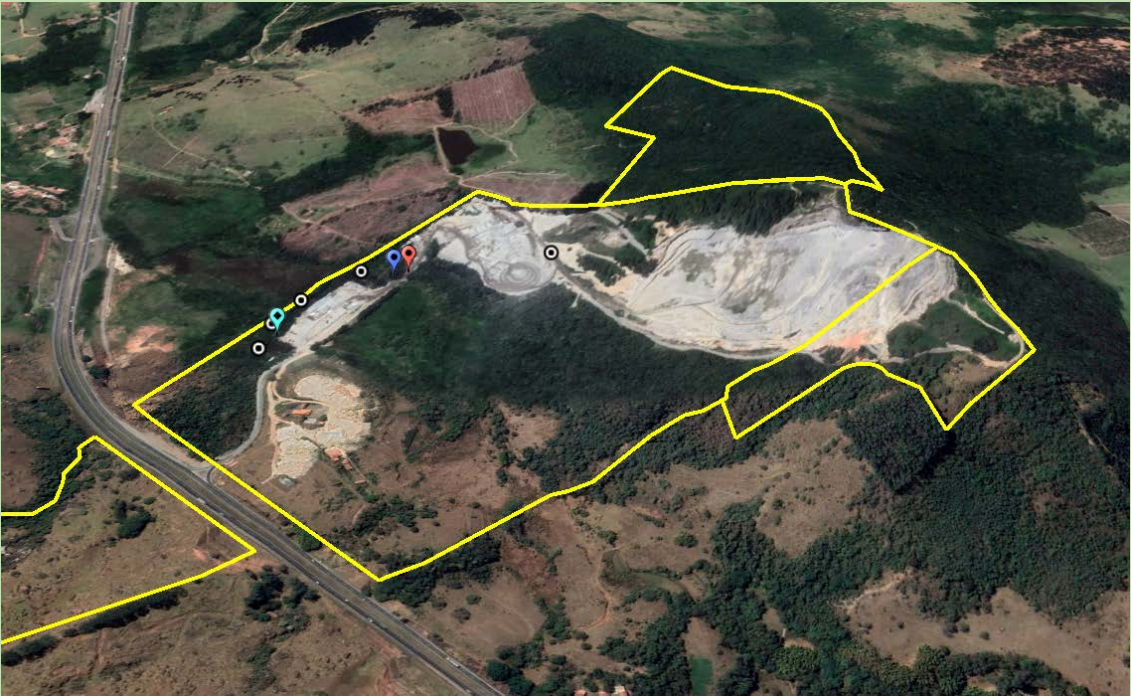
Poços
-

Travessia
-

Captação superficial
-

Reservatório

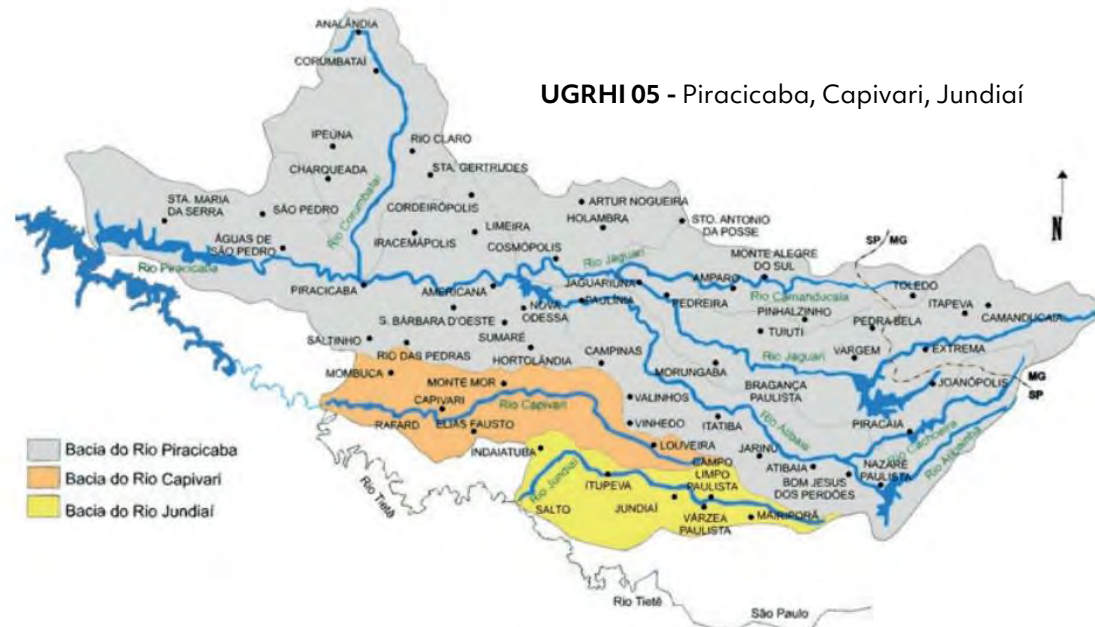
- UGRHI 05 – Piracicaba, Capivari, Jundiá;
- Dezembro, janeiro e fevereiro são os meses mais chuvosos, com máxima de 257,1 mm em janeiro;
- Maio, junho e julho são os meses de maior estiagem, com mínima de 17,9 mm em maio;

Climograma de Bragança Paulista (2018-2022)

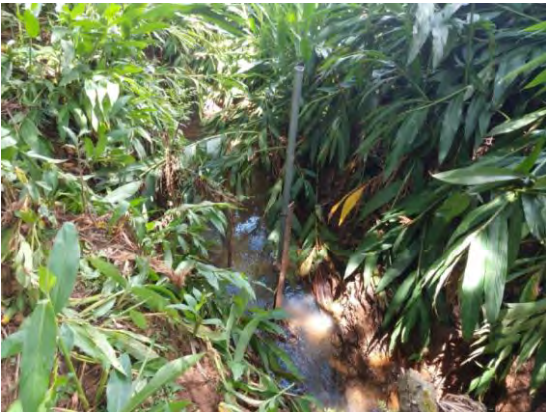
Medição de nível em 21 de outubro de 2021

| MEDIÇÃO DE NÍVEL D'ÁGUA FLUVIAL | | | | | | | | | | |
| NF01 | 349.331 | 7.462.470 | 0,28 | 0,14 | 0,19 | 0,17 | 0,16 | 0,10 | 0,13 | 0,05 |

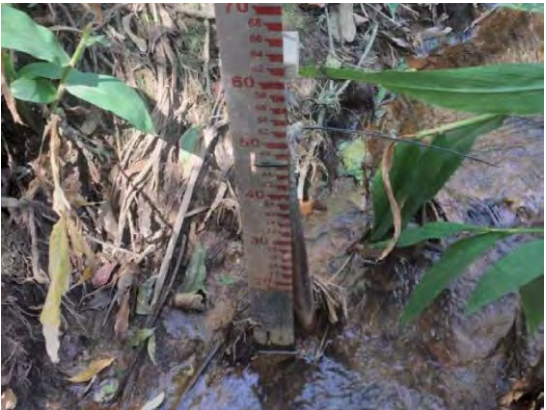
Medição de nível em 01 de setembro de 2021

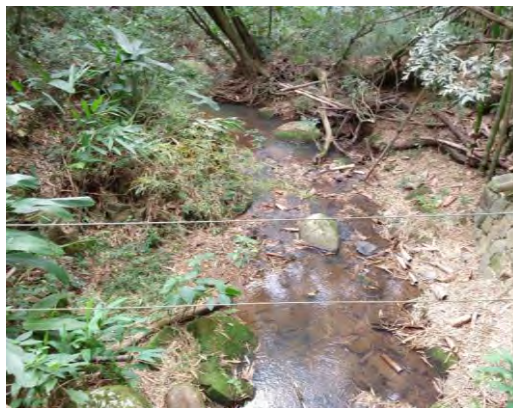
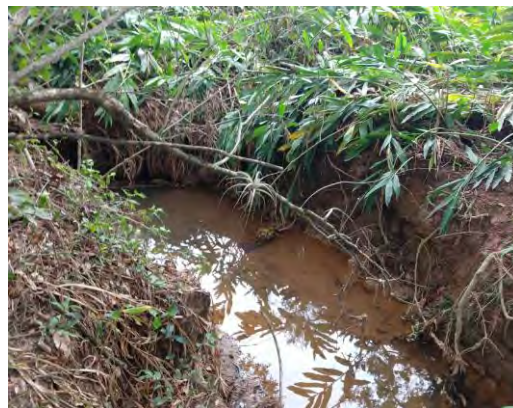
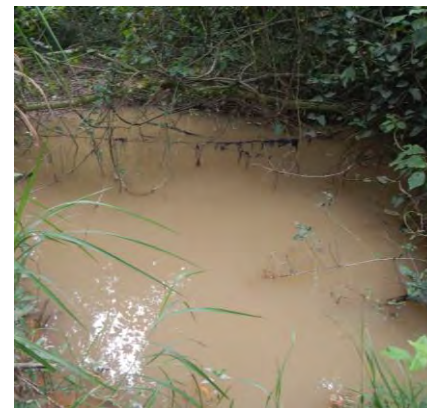
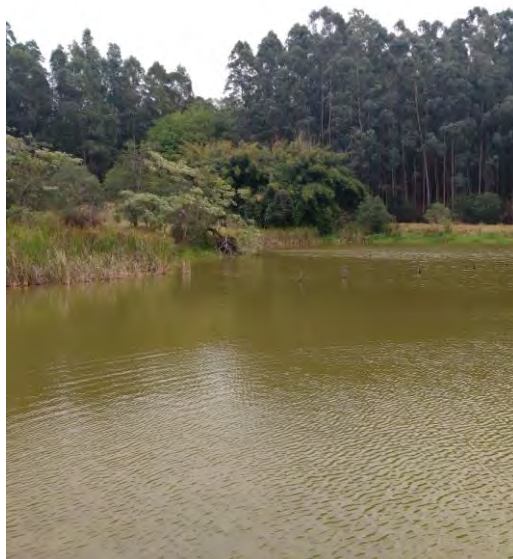
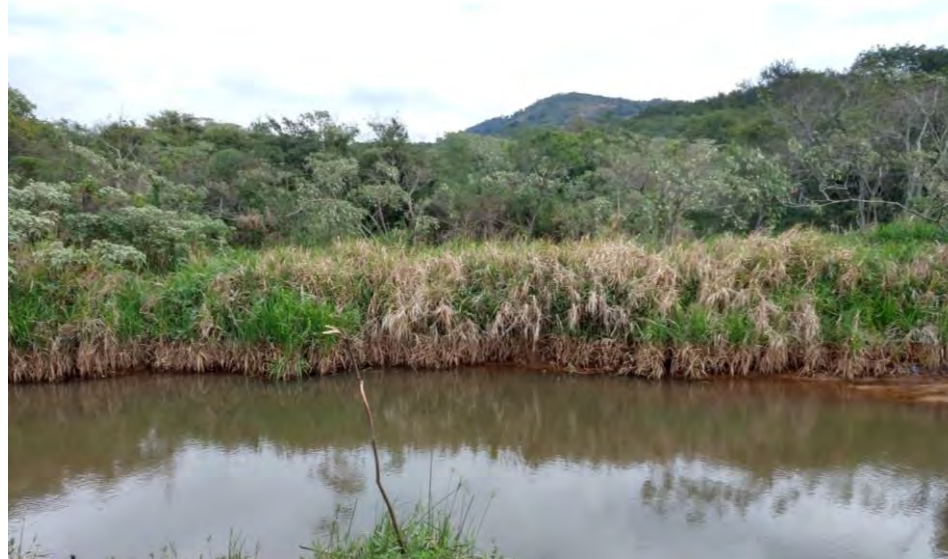
## Qualidade das águas superficiais

- Foram realizadas coletas das águas superficiais em 5 pontos dos córregos do entorno da futura área de ampliação da lavra
- Os resultados demonstraram que o Rio Jacaré e seu afluente, que drena a porção central do empreendimento, já contam com influências antrópicas que resultam em alteração de parâmetros bacteriológicos e com presença de concentrações de alguns parâmetros químicos diretamente relacionados às características dos solos da região
