**AMPLIAÇÃO DA CAVA DE EXTRAÇÃO DE DIABÁSIO**  
**PEDREIRA SERTÃOZINHO LTDA.**  
**LIMEIRA/SP**

**RELATÓRIO DE IMPACTO AMBIENTAL (RIMA)**

**MAIO/2021**

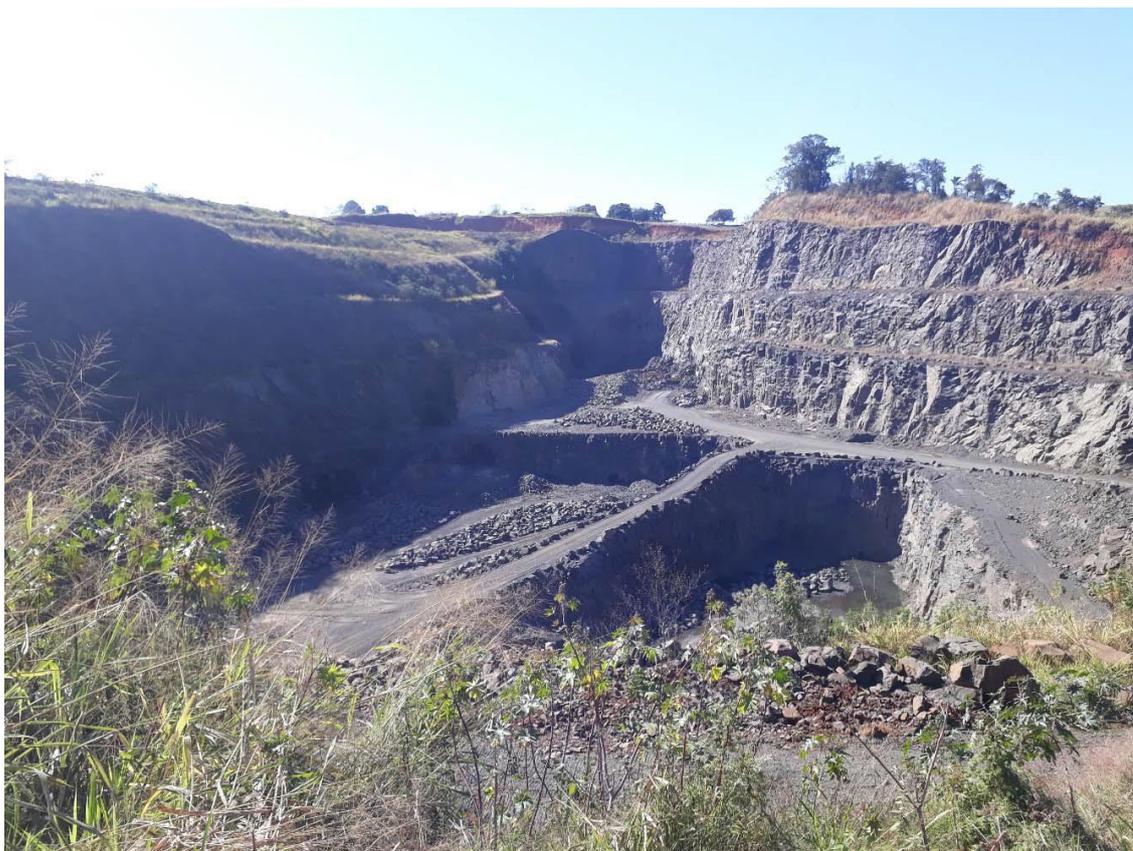
**Figura 2-1: Vista atual da Pedreira Sertãozinho.**

A **Figura 2-1** ilustra a configuração atual da pedreira.

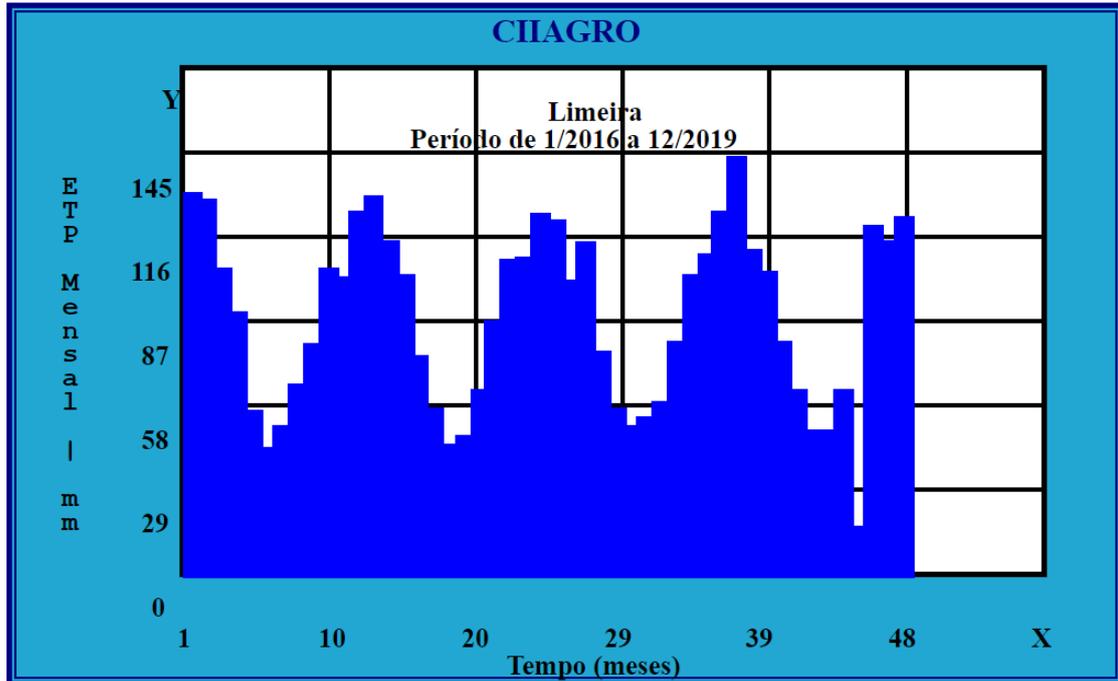
A **Figura 5.1.1-4** apresenta as médias mensais de evapotranspiração mensal para o município de Limeira, para o período entre janeiro de 2016 e dezembro de 2019, onde os valores de evapotranspiração variam entre 145,0 mm e 29,0 mm. Conforme se observa no gráfico, os valores maiores correspondem ao período chuvoso (novembro a março) enquanto que os valores menores correspondem aos períodos mais secos (maio a outubro).

Figura 5.1.1-4: Dados de evapotranspiração para o município de Limeira para o período de 2016 a 2019 (CIIAGRO, 2020).

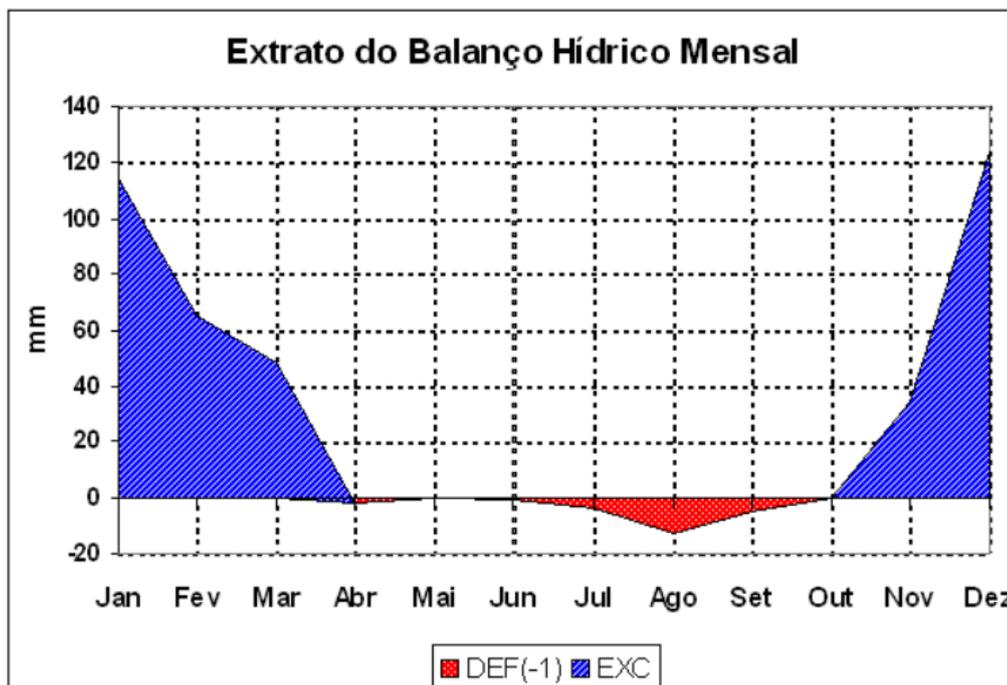
É possível observar no gráfico que ocorre um déficit hídrico nos meses de abril a outubro, ou seja, há a perda de água do sistema. O maior déficit hídrico ocorre no mês de agosto, com valores de -12 mm. Os superávits hídricos ocorrem nos meses de dezembro a março, atingindo o valor máximo no mês de dezembro com 120,0 mm.

Figura 5.1.1-5: Balanço hídrico mensal para o município de Limeira (EMBRAPA/ESALQ).

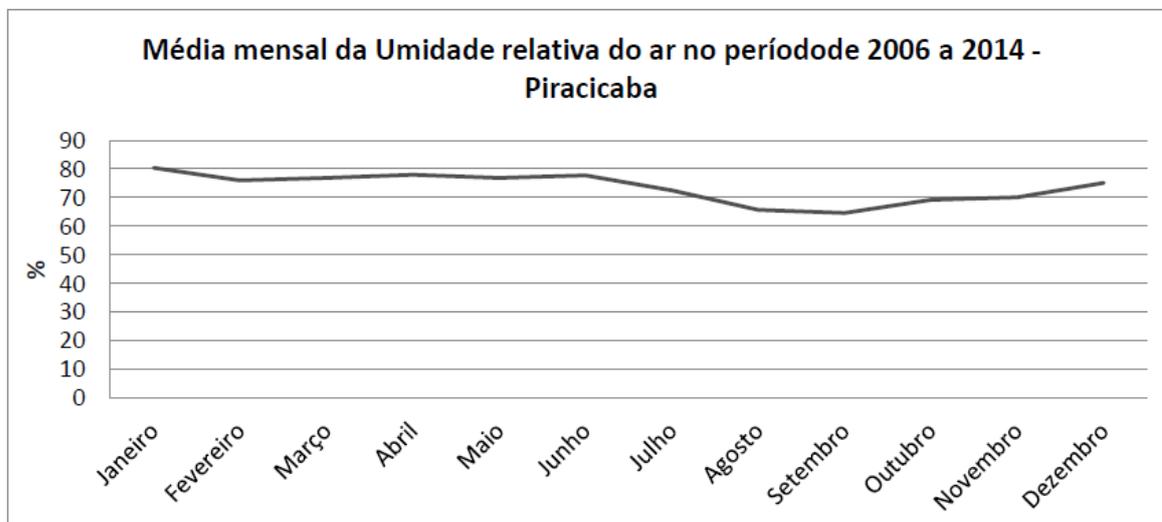
Como se observa no gráfico, a umidade do ar é sempre maior que 60% durante todo o ano. Entre os meses de janeiro a junho e dezembro a umidade fica em torno de 78 a 80%, e para os meses de agosto e setembro temos os valores mais baixo, com 62% de umidade relativa do ar.

Figura 5.1.1-6: Médias mensais de umidade relativa do ar, no período de 2006 a 2014, no município de Piracicaba (INMET).

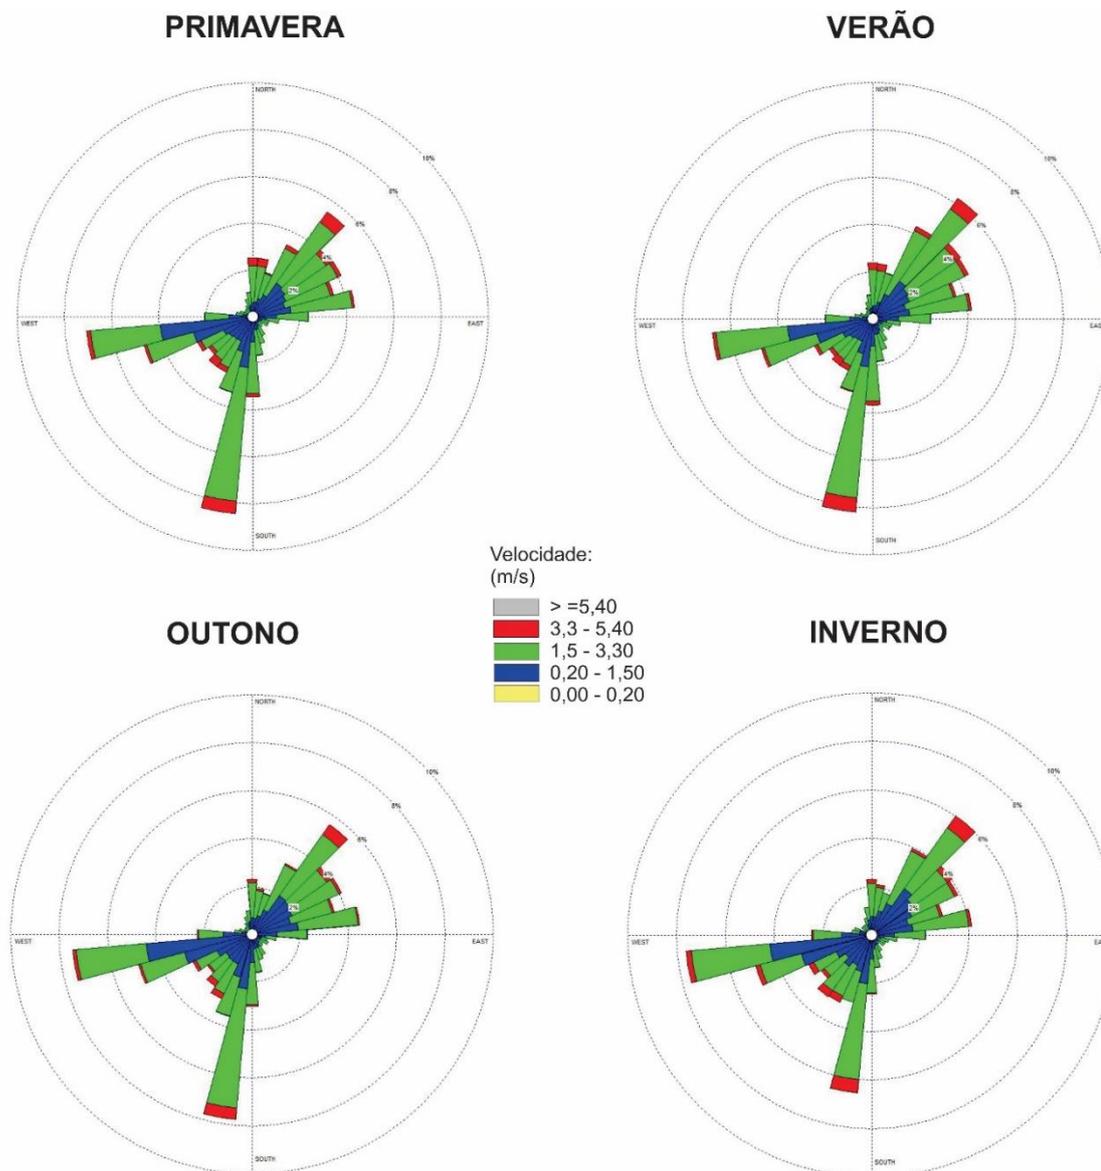
Uma rosa do vento representa, em porcentagem, a distribuição da direção e velocidade dos ventos em um círculo dividido em 16 setores de 22,5°, mostrando a porcentagem de horas em que o vento sopra de uma determinada direção. As rosas dos ventos aqui apresentadas correspondem ao resultado do tratamento de dados de velocidade e direção dos ventos ao longo das quatro estações do ano para o período de janeiro de 2017 a dezembro de 2019, realizadas através do software WRPLOT, conforme mostra a **Figura 9.1.1-8** a seguir.

**Figura 5.1.1-8: Frequência média de direção dos ventos para a Estação Meteorológica de Limeira, nas quatro estações do ano, no período de 2017 a 2019.**

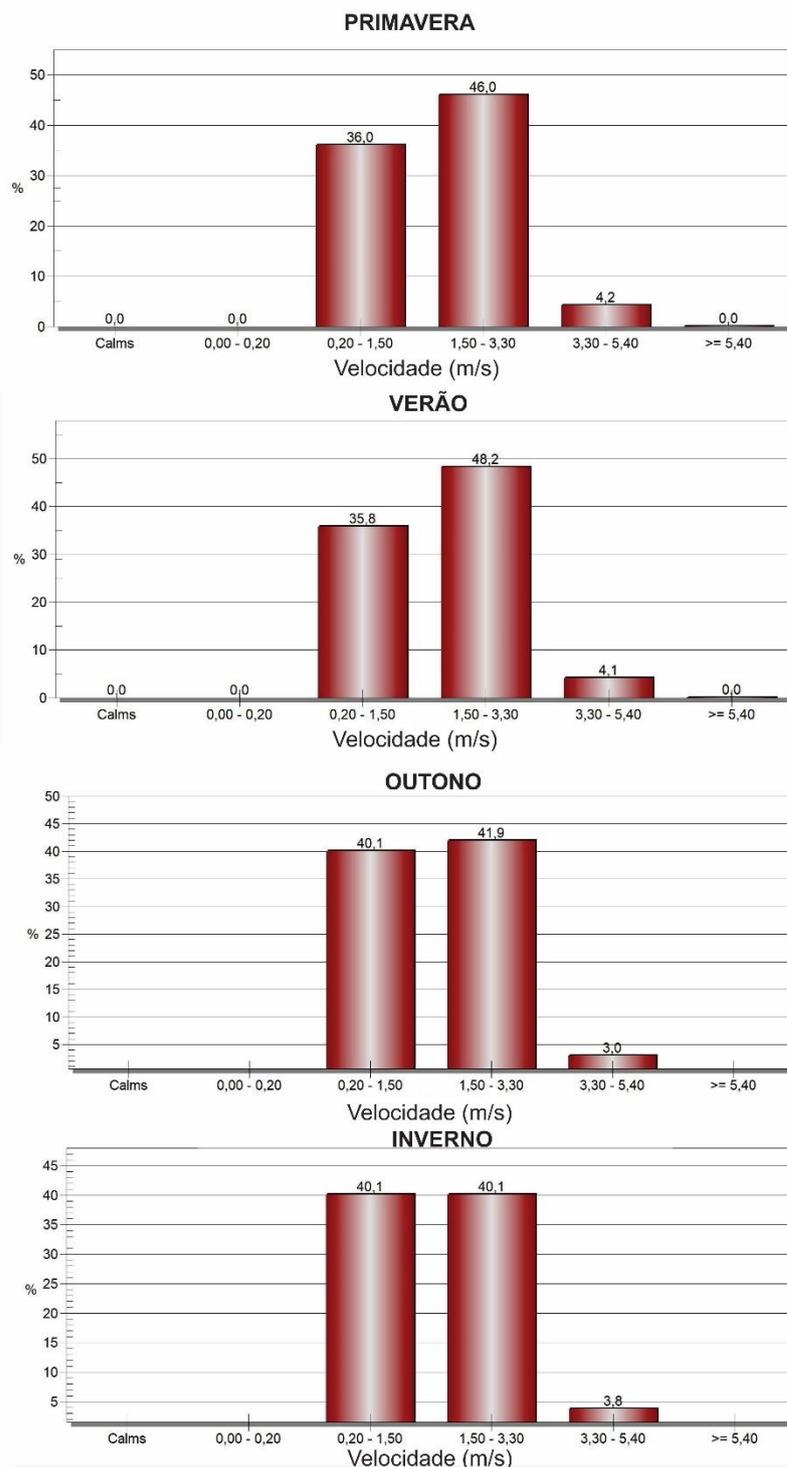
Figura 5.1.1-9: Gráficos de frequência de distribuição dos ventos no município de Limeira para o período de Jan. 2017 a Dez. 2019.

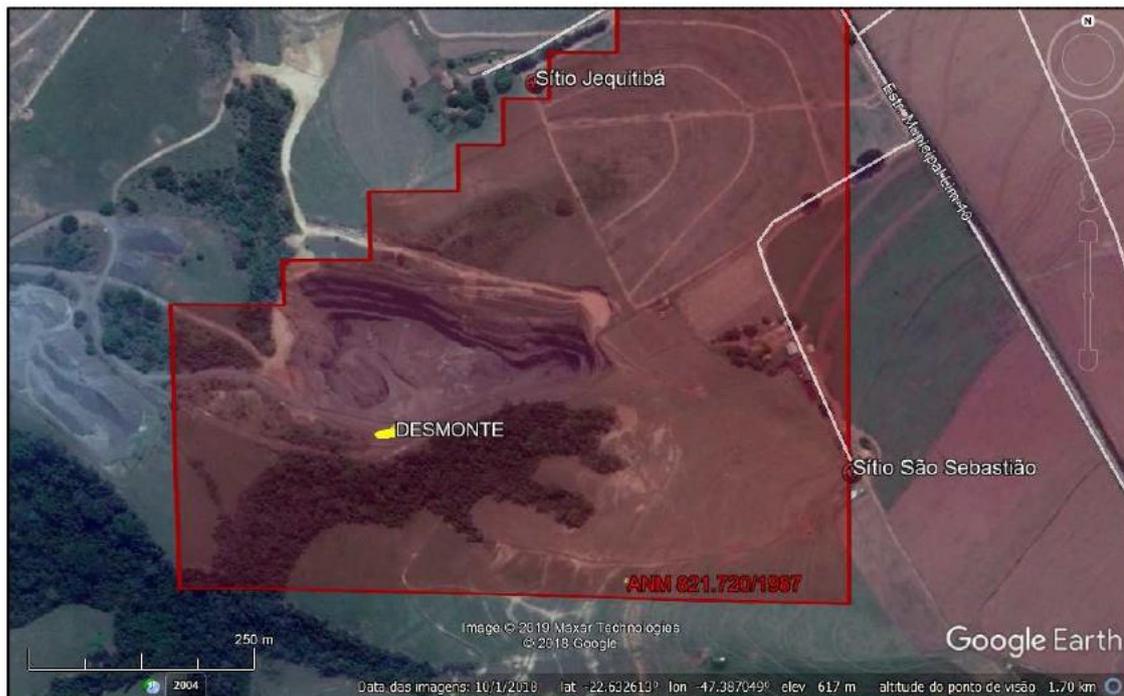
As medições foram realizadas no período diurno, pois a mineração não realiza atividades no período noturno, em 2 (dois) pontos, a saber: Sítio São Sebastião e Sítio Jequitibá, como mostra a **Figura 5.1.3-1**, a seguir.

**Figura 5.1.3-1: Localização da pedreira, área de desmonte e pontos de medição de ruído e vibração (Yogi, 2019).**

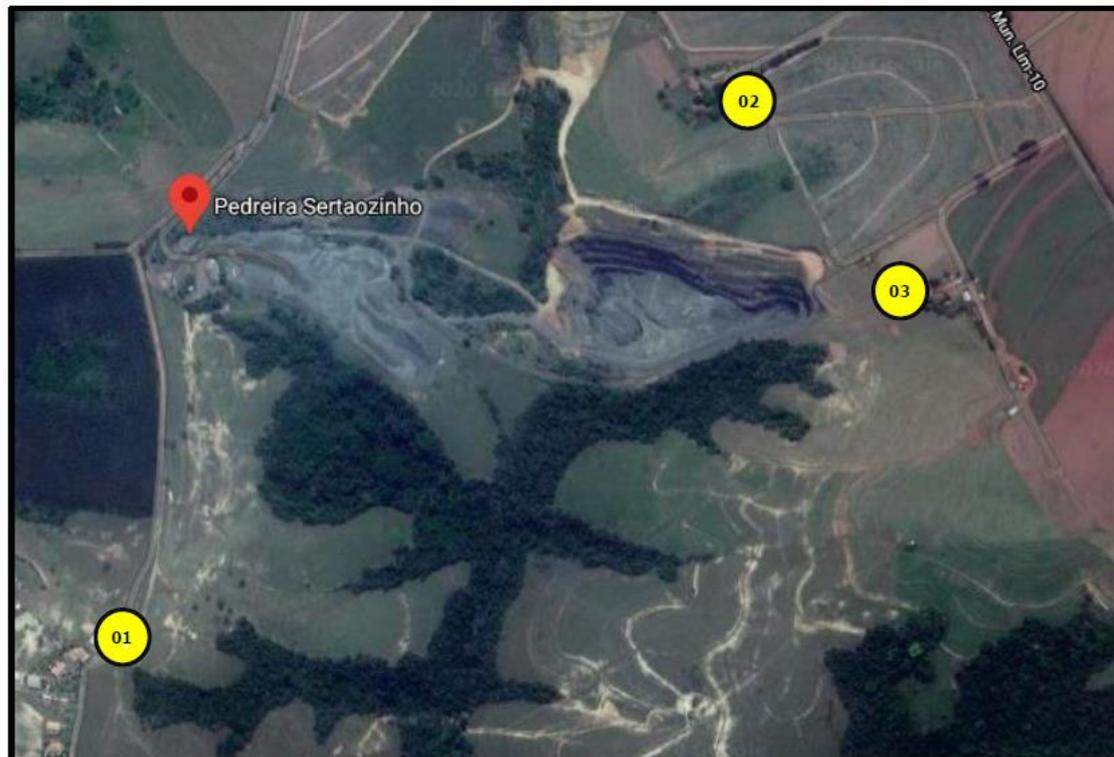
Além dos outros dois pontos, foi realizada medição na área residencial existente a oeste da área, denominada no laudo de “Residência Renato e Carlos Bardini”, totalizando assim 3 (três) pontos, como mostra a **Figura 5.1.3-2**.

**Figura 5.1.3-2: Localização dos pontos de medição de ruído (WFACCIOLI, 2020).**

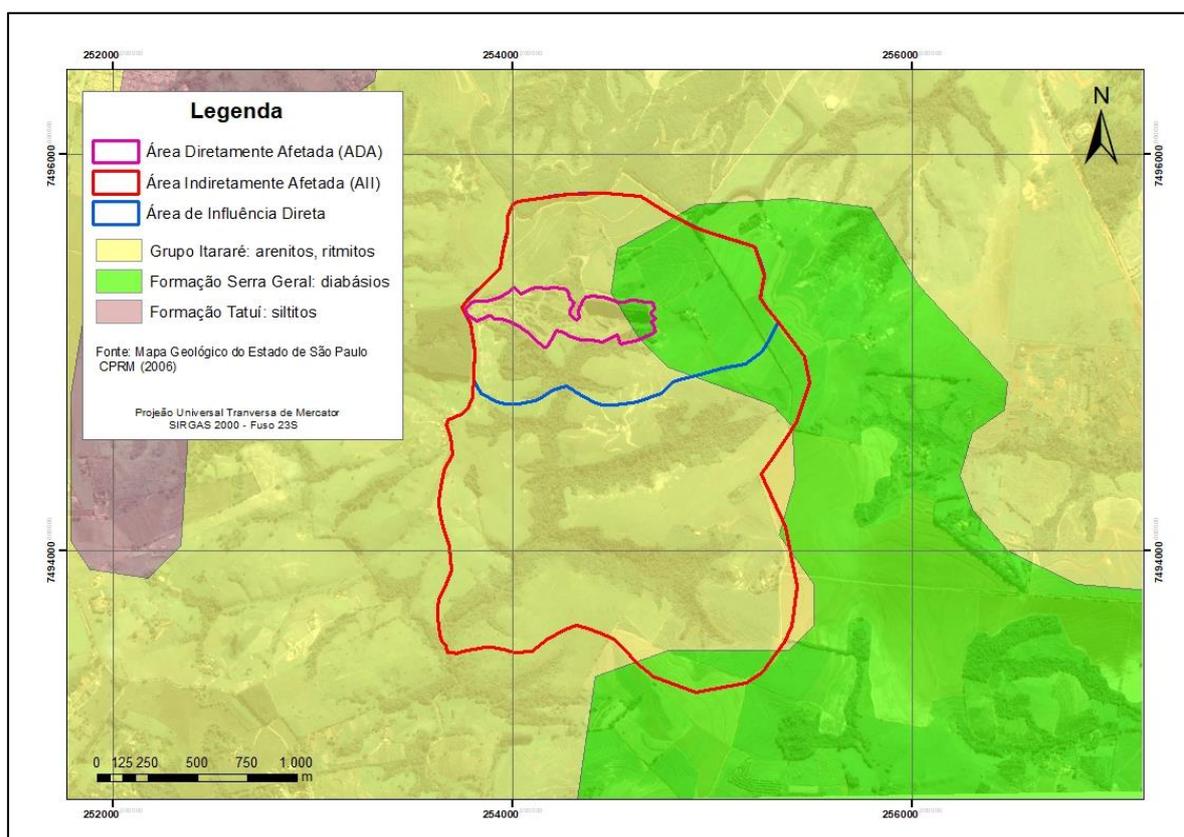
De acordo com o Mapa Geológico do Estado de São Paulo, escala 1:750.000 (CPRM, 2006), é possível observar que a Área Diretamente Afetada (ADA), Área de Influência Direta (AID), Área de Influência Indireta (AII), estão sobre litologias do Grupo Itararé e Formação Serra Geral (Figuras 5.1.4-1 e 5.1.4-2).

Figura 5.1.4-1: Mapa Geológico da AII (CPRM, 2006).

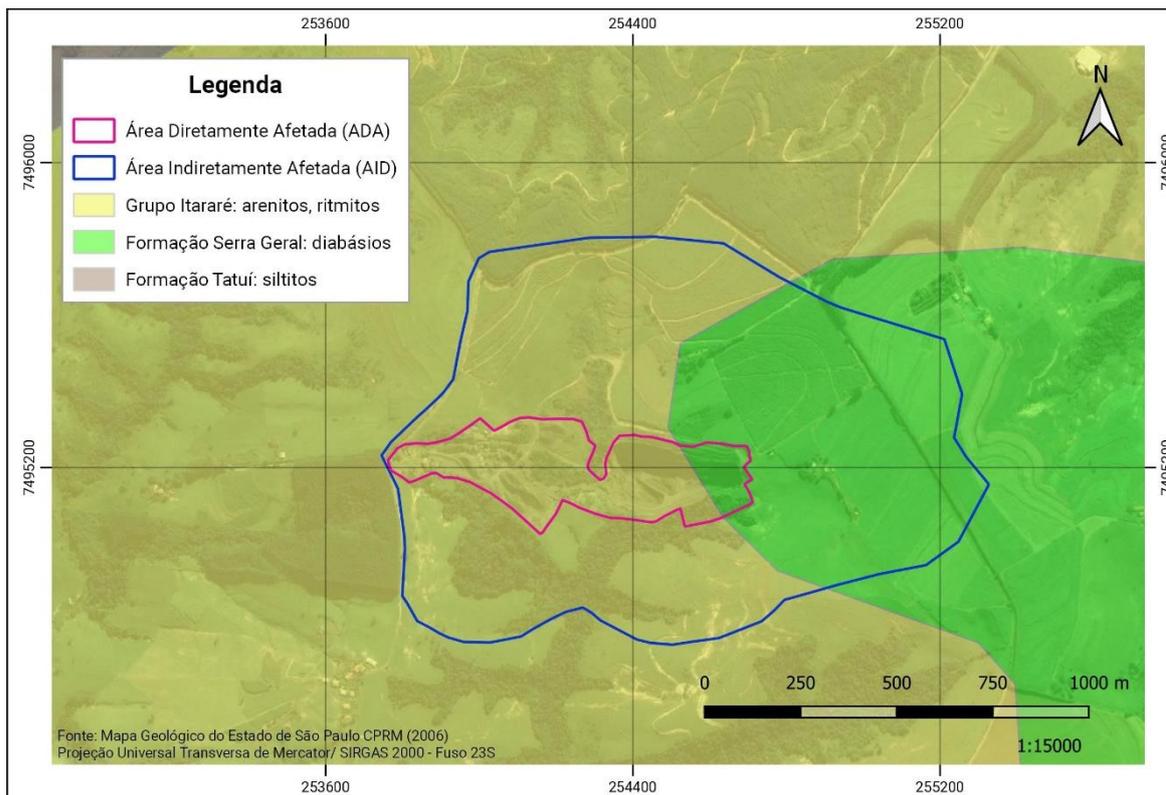
**Figura 5.1.4-2: Mapa Geológico da AID e ADA (CPRM, 2006).**

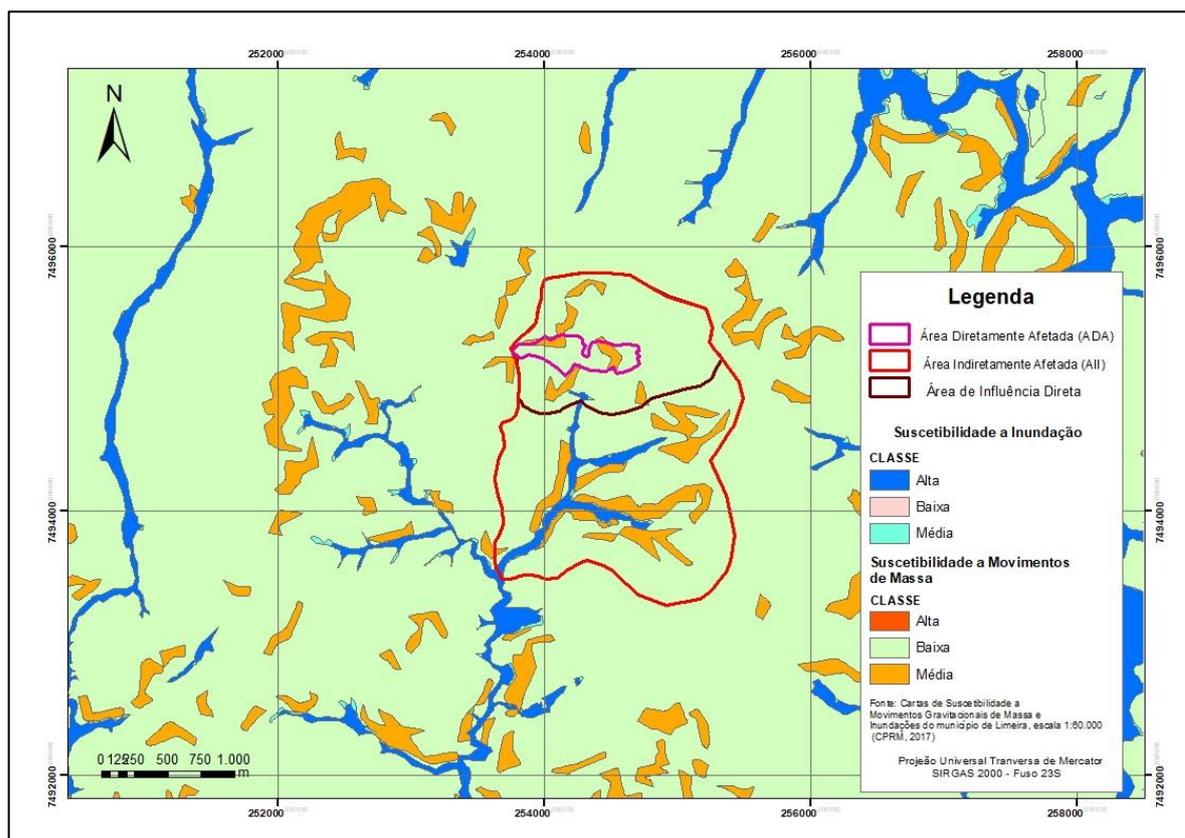
Em relação aos movimentos de massa, observa-se na **Figura 5.1.9-1**, a Carta de Suscetibilidade a Movimentos Gravitacionais de Massa e Inundação para o Município de Limeira, escala 1:60.000 (CPRM, 2017), que predominam na área do empreendimento locais com Baixa Suscetibilidade a Movimentos Gravitacionais, porém há diversos locais que apresentam Média suscetibilidade. Tratando-se da Suscetibilidade a Inundações, verifica-se na carta que apenas os locais em volta dos corpos d'água são classificados como de Média ou Alta suscetibilidade.

**Figura 5.1.9-1: Carta de Suscetibilidade a Movimentos Gravitacionais de Massa e Inundações (CPRM, 2007).**

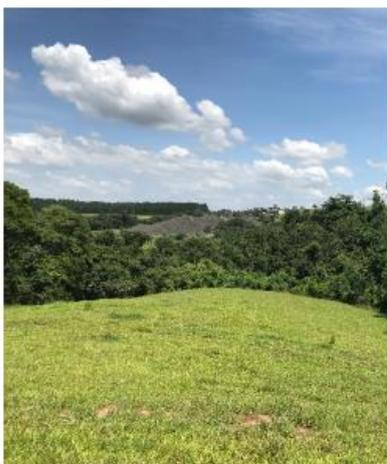
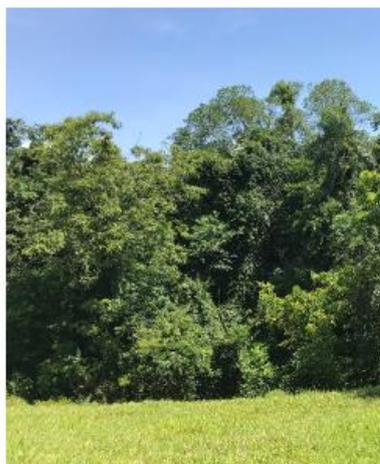
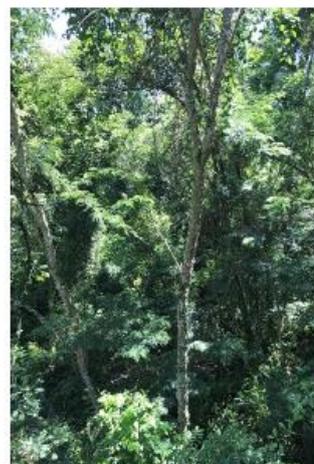
Em inspeção realizada posteriormente, constatou-se que a vegetação requerida para supressão se trata de vegetação secundária em estágio médio de regeneração. Na ocasião, verificou-se que fragmento apresenta fisionomia florestal já desenvolvida com a presença de sub-bosque e espécie indicadora de estágio médio, como o pau-jacaré.

Foto 1. Fragmento objeto da solicitação de supressão de vegetação.

Foto 2. Detalhe da fisionomia do fragmento.

Foto 3. Espécie de pau-jacaré, indicadora de vegetação em estágio médio.

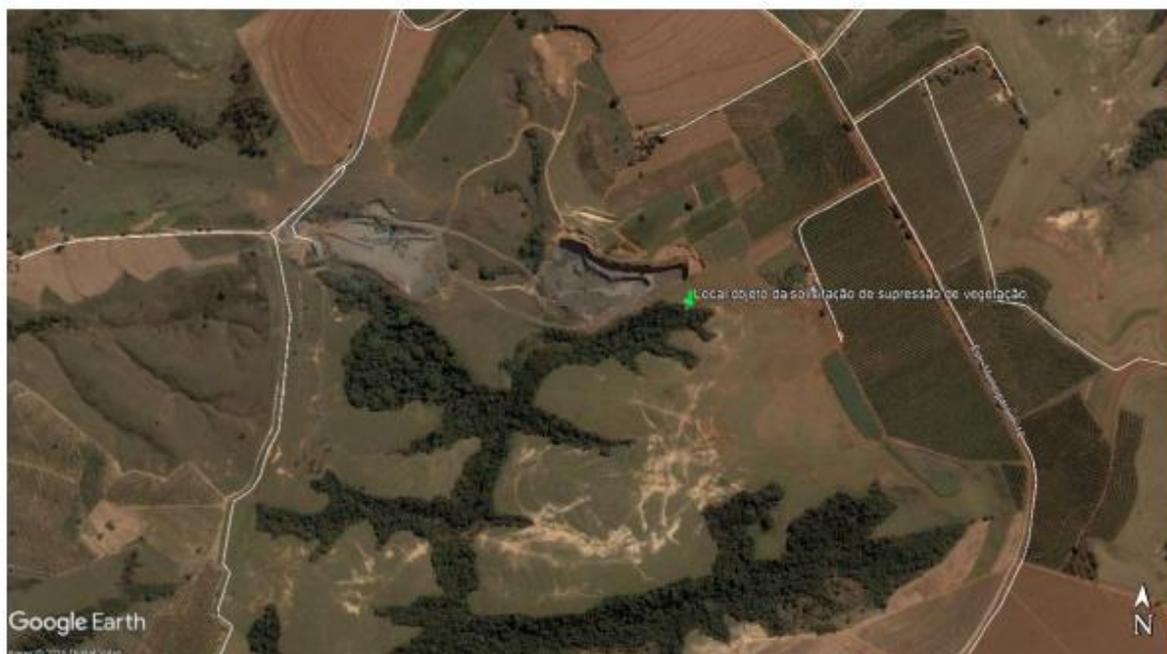
**Figura 5.2.1.2-1:** Imagem histórica do Google Earth, indicando a existência do fragmento em 2004.

Ressalta-se que as imagens de satélite disponíveis no Programa Google Earth demonstram a existência do fragmento florestal desde o ano de 2004 (imagem mais antiga disponível); portanto, há, no mínimo, 16 anos (**Figura 5.2.1.2-1**).

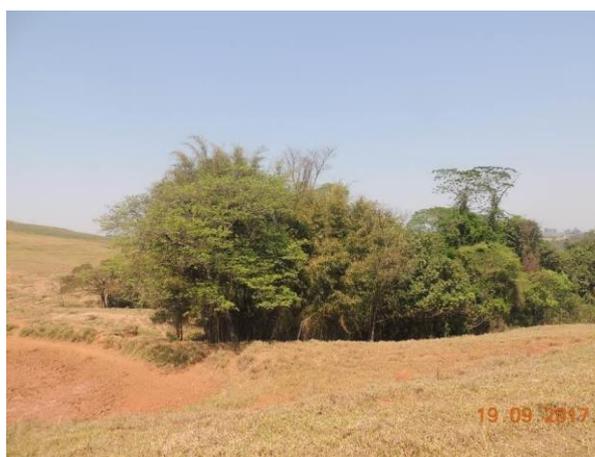
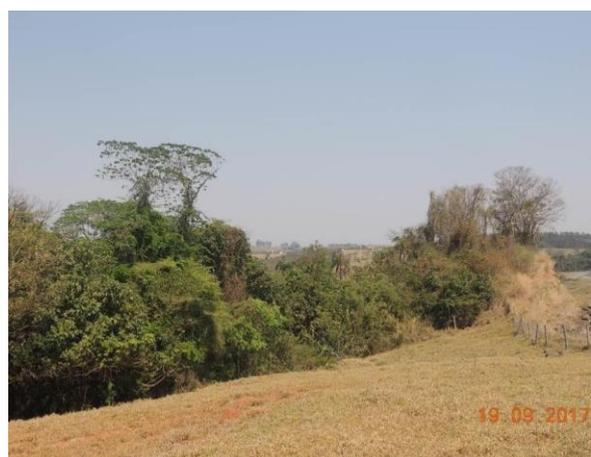
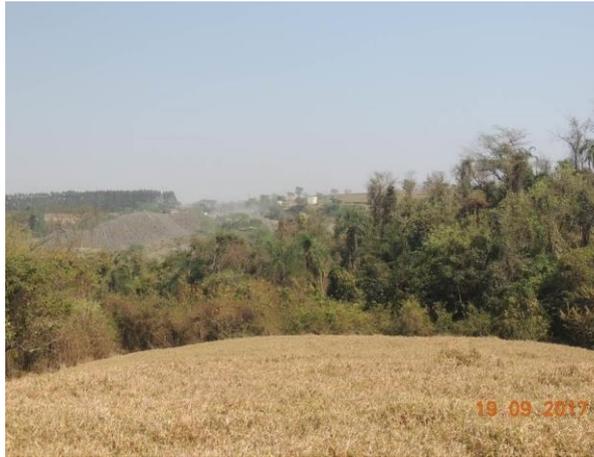
Foto 1: Vista do início do fragmento que se pleiteia supressão, a partir de nascente.

Foto 2: Continuidade de fragmento objeto deste estudo.

Foto 3: Destaque para a fisionomia florestal do fragmento, que apresenta árvores de vários tamanhos.

Levando-se em consideração a existência de duas características de estágio inicial e duas de médio, o parâmetro “fisionomia” indica uma formação florestal de estágio inicial/médio de regeneração (Fotos 1 a 3). A Tabela 2 apresenta o diagnóstico do parâmetro “estratos lenhosos”.

De acordo com o apresentado na Tabela 3, para o parâmetro “alturas e diâmetros” observou-se em vistoria três características de estágio inicial (itens 3.1, 3.6 e 3.9) e uma de estágio médio de regeneração (item 3.4). A altura média das árvores é de aproximadamente 8 m (Foto 1 a

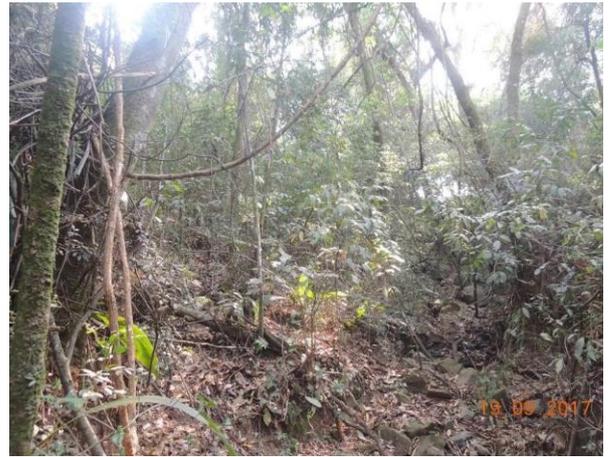
Foto 4: Estrato herbáceo no interior do fragmento.

Conforme a Tabela 2, para o parâmetro “estratos lenhosos” observou-se em vistoria três características de estágio inicial (itens 2.1, 2.7 e 2.9), três para estágio médio (itens 2.2, 2.4 e 2.7) e duas de estágio avançado (item 2.7 e 2.8). Há camadas de diferentes alturas (Fotos 3 e 4), o estrato lenhoso varia de aberto a fechado (Foto 5), as epífitas são pouco abundantes e representadas por líquens e tilândsias pequenas (Foto 6) e se observa algumas ervas terrícolas (Foto 7). Dessa forma, o parâmetro “estratos lenhosos” indica uma vegetação em estágio inicial/médio de regeneração. A Tabela 3 apresenta do diagnóstico do parâmetro “alturas e diâmetros”.

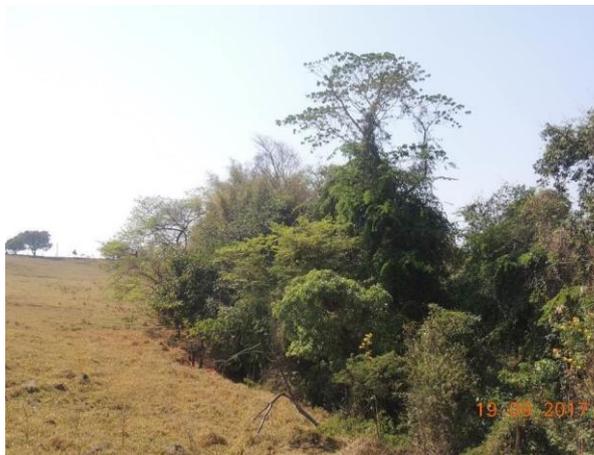
Foto 5: Estrato lenhoso variando de aberto a fechado.

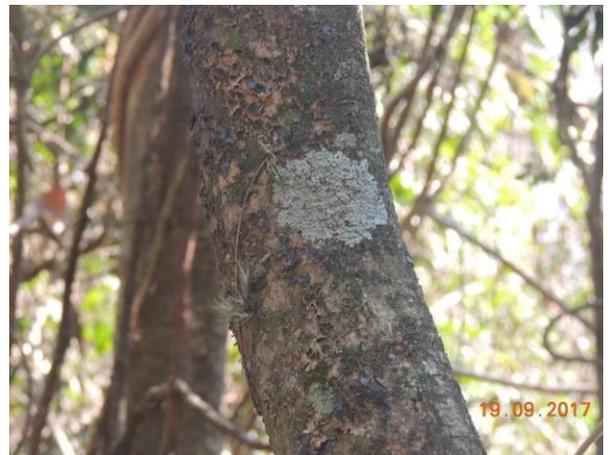
Foto 6: Líquens e tilândsias presentes no fragmento, em pouca abundância.

Conforme a Tabela 4, para o parâmetro “epífitas” constatou-se três características de estágio inicial (itens 4.1, 4.4, 4.5 e 4.7) e nenhuma para os outros estágios. Verificou-se pouca abundância de epífitas, um exemplar da família das polipodiáceas (Foto 7) e líquens e tilândsias junto ao caule de algumas árvores (Foto 6). Este parâmetro determina uma vegetação estágio inicial de regeneração. A Tabela 5 apresenta o diagnóstico do parâmetro “trepadeiras”.

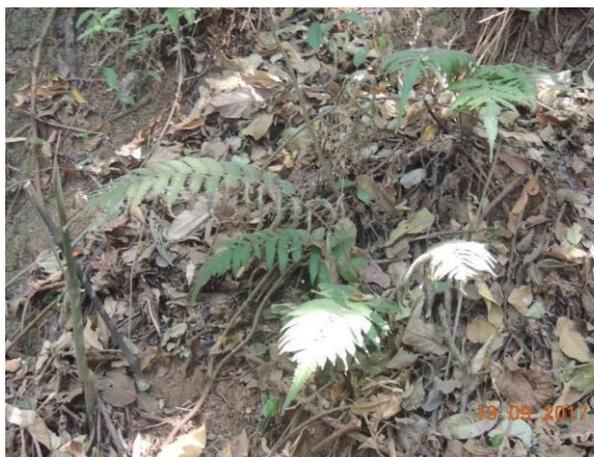
Foto 7: Erva terrícola encontrada no fragmento em estudo.

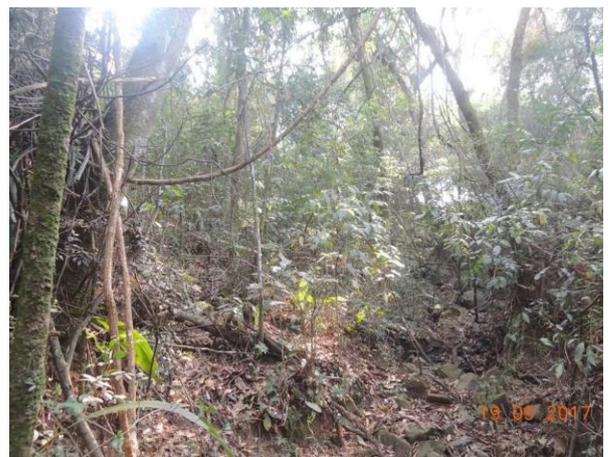
Foto 8: Vista da distribuição diamétrica no interior do fragmento.

3), o DAP médio de 20 cm e distribuição diamétrica de pequena amplitude (Foto 8), o parâmetro “alturas e diâmetros” indica uma vegetação em estágio inicial de regeneração. Na sequência a Tabela 4 apresenta o diagnóstico do parâmetro epífitas.

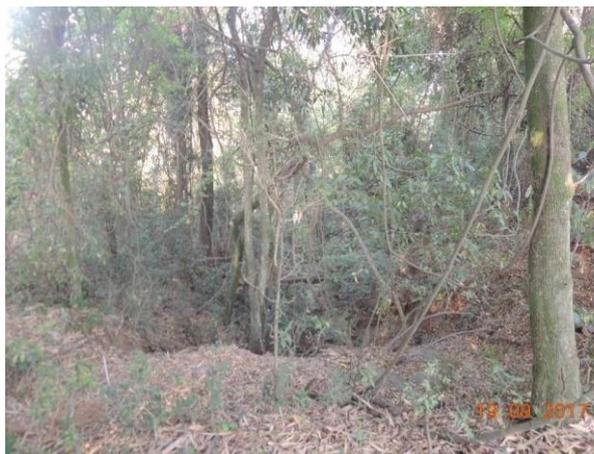
Foto 9: Trepadeiras lenhosas no interior do fragmento em estudo.

No que diz respeito ao parâmetro “trepadeiras”, o diagnóstico de campo constatou uma característica (item 5.2) de estágio médio de regeneração e nenhuma para os demais. Ou seja, as trepadeiras presentes em geral são lenhosas (Foto 9), indicando uma vegetação em estágio inicial de regeneração. A Tabela 6 apresenta o diagnóstico do parâmetro “serapilheira”.

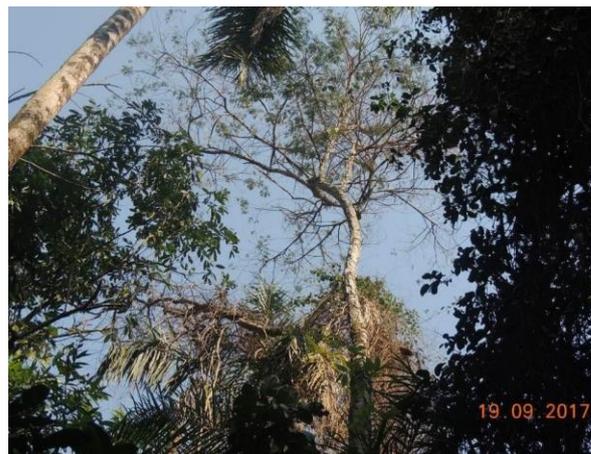
Foto 10: Exemplar de “pau-jacaré” (*Piptadenia gonoacantha*).

Quanto ao parâmetro “serapilheira” diagnosticou-se a presença de camada fina e pouco decomposta ao longo do terreno (item 6.1), definindo o mesmo como em estágio inicial de regeneração (Foto 10). Não foram identificadas características referentes aos outros dois estágios (médio e avançado). A Tabela 7 apresenta o diagnóstico do parâmetro “sub-bosque”.

Na classificação do sub-bosque, observou-se a característica “ocorrência de plantas jovens de estágios mais maduros” (item 7.1), especialmente exemplares de “pau-jacaré” (*Piptadenia gonoacantha*) e jacarandá-paulista (*Machaerium villosum*) (Foto 10). Verificou-se também a característica “ocorrência de arbustos ombrófilos” (item 7.2), principalmente pertencentes à família *Melastomataceae*, típica de estágio médio de regeneração (Foto 11). De acordo com as informações expostas, o parâmetro indica uma vegetação em estágio inicial/médio de regeneração. A Tabela 8 a seguir apresenta o diagnóstico do parâmetro “diversidade biológica”.

Ao que se refere o parâmetro “diversidade biológica” a única característica identificada foi “ocorrência cerca 10 espécies arbóreas/arbustivas dominantes” (item 8.1), a qual a legislação associa ao estágio inicial de regeneração (Foto 10 a 12). Predominam no local indivíduos de “sangra d’água” (*Croton urucurana*), “assa-peixe” (*Vernonia polysphaera*), “ipê-de-jardim” (*Stenolobium stans*), “mutambo” (*Guazuma ulmifolia*), “capixingui” (*Croton floribundus*), “fumo-bravo” (*Solanum mauritianum*) e “crindiúva” (*Trema micrantha*).

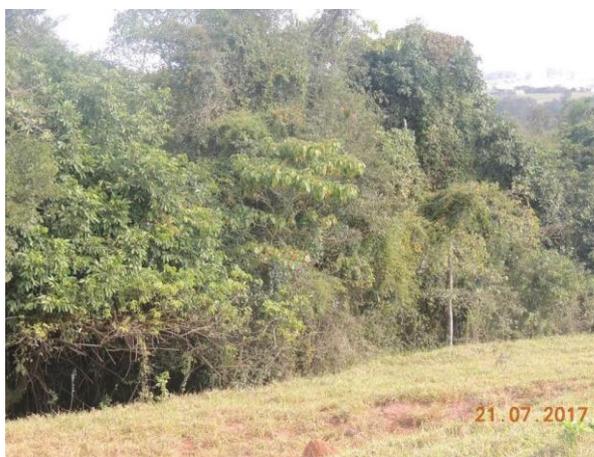
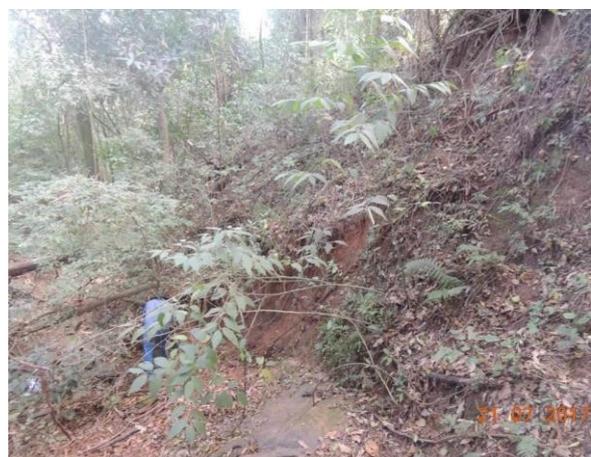
Foto 11: Exemplar de “sangra d’água” (*Croton urucurana*).

Foto 12: Exemplares de “crindiúva” (*Trema micrantha*).

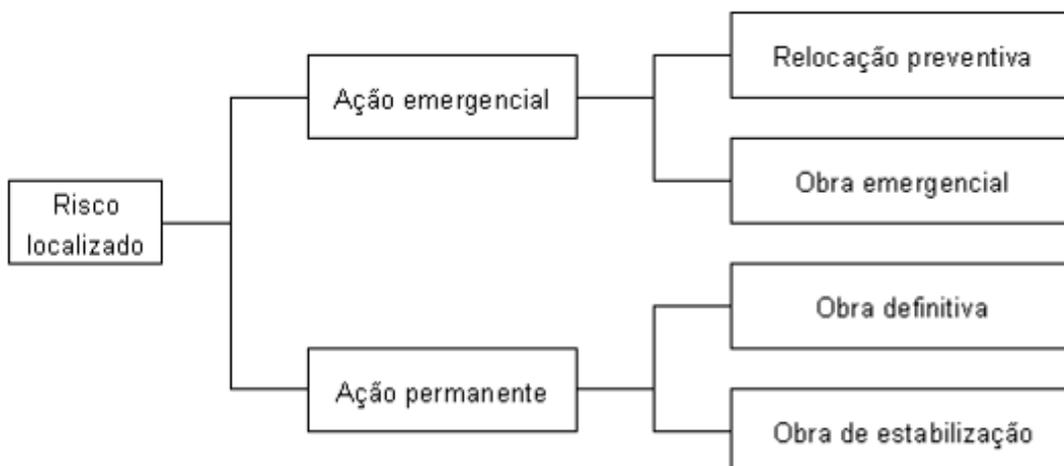
**Figura** Erro! Nenhum texto com o estilo especificado foi encontrado no documento.-1:  
**Fluxograma da metodologia a ser usada na análise de risco.**
